日鐵住金建材株式会社 ○安富懸一 岩佐直人
砂防エンジニアリング株式会社 中濃耕司 鮑田恵介

1.経緯

平成24年7月11日から14日にかけて九州北部を中心に発生した豪雨により、熊本県熊本市、阿蘇市、南阿蘇村を中心に、斜面崩壊、土石流、河川氾濫などの災害が発生し、多大な被害をもたらした。

そこで表層崩壊と土石流が多く発生した熊本県阿蘇市の現地調査を行った。ここでは特に表層崩壊に関する調査結果と植生との関係について考察した。

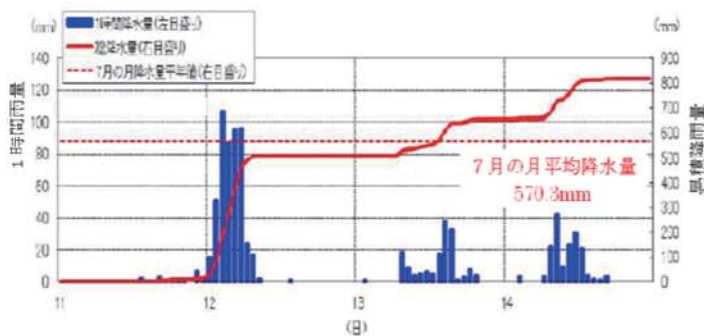
図-1 H24.7.11～7.14 阿蘇市阿蘇乙姫地区降雨履歴

図-1に平成24年7月11日～14日の熊本県阿蘇市乙姫の降水量を示す。7月12日に最大24時間雨量493.0mm、同日午前3時に最大1時間雨量108.0mmを記録し、1978年～2012年までの統計期間の中で観測史上最大の降水量であった。ちなみに当該地域の例年7月の月平均降水量は570.3mmであることから、例年7月の降水量の約85%が12日に降った計算になり、その点からも記録的豪雨であったことがうかがえる。

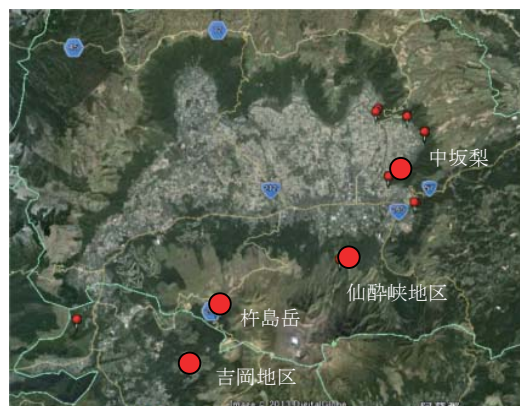
図-2 調査箇所

図-2に今回の調査箇所を示すが、ここでは、表層崩壊に関連した現場4か所について報告する。
