平成 23 年台風 12 号で崩壊した金山谷川・鳴子谷川における斜面崩壊発生機構について

国土交通省 近畿地方整備局 河川部 木下篤彦^{※1}, 北川眞一国土交通省 近畿地方整備局 紀伊山地砂防事務所 大山誠^{※2}

(株) ダイヤコンサルタント ○田村泰志, 荒木繁幸, 松村法行, 杉山直起

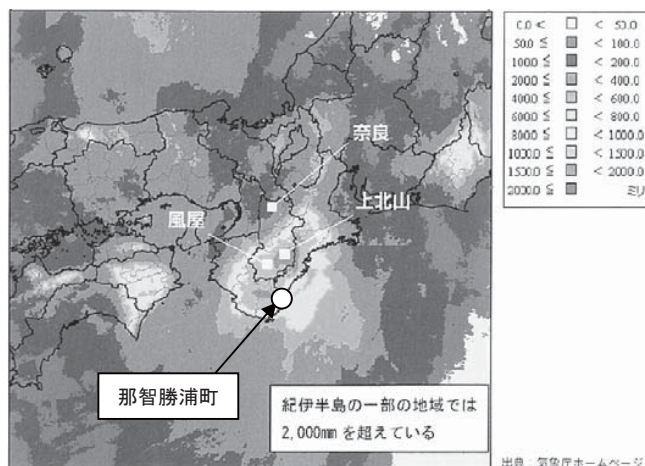
図 1 総降水量分布図 (推定)
8 月 30 日 17 時～9 月 6 日 24 時

平成 23 年の台風 12 号は大型で強い勢力を保ったままゆっくりとした速度で四国から中国山地を北上し、8 月 30 日から 9 月 6 日にかけて紀伊半島の山沿いを中心に広い範囲で記録的な大雨となった。8 月 30 日 17 時からの総降水量は、奈良県上北山で 1,808.5mm となり、一部の地域では解析雨量が 2,000mm を越えた (図 1)。
