平成 24 年九州北部豪雨で発生した熊本県阿蘇地域の土砂災害箇所の特徴

(一財)砂防・地すべり技術センター ○宮瀬将之、加藤誠章  
熊本県土木部砂防課 中山雅晴、元田耕精、中村寿宏

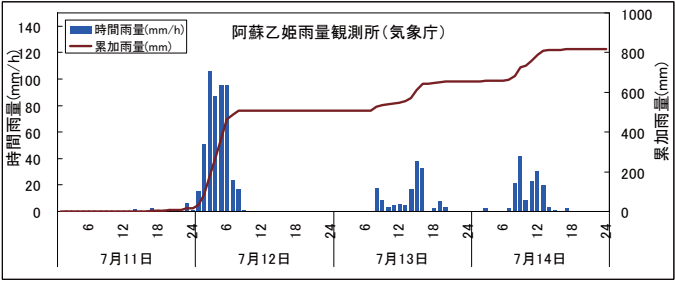
図 2-1 気象庁阿蘇乙姫の降雨状況

阿蘇地域では、7 月 11 日～14 日にかけて、西方の有明海方面から次々と積乱雲が発達しつつ通過した。そのため気象庁阿蘇乙姫観測所では、7 月 11 日 0 時から 14 日 24 時までの期間で観測史上最大の 1 時間雨量 108.0mm、最大 24 時間雨量 507.5mm の大雨を記録した。とくに 11 日 23 時～12 日 7 時にかけて、一連続降雨の約 6 割にあたる 476.0mm もの降雨が集中した。  
なお、大雨警報は 12 日 0 時 30 分、土砂災害警戒情報は 2 時 40 分(阿蘇市・南阿蘇村)、5 時 45 分(高森町)に発表されている。
