伊豆大島に於ける鋼製透過型砂防堰堤の施設効果事例について

日鐵住金建材株式会社 ○大村佳正 大隅久 筒井智照 岩淵佳史

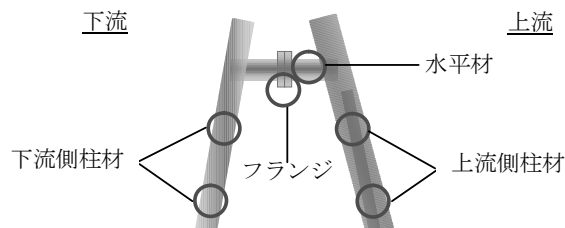
調査方法は①目視による部材の凹みや変形の確認、②鋼管の摩耗を調査するための板厚測定を行った。板厚測定箇所は、塗装の剥離が最も激しい箇所を選定し、研磨して素地を露出させた状態で、各構成部材を超音波厚さ計にて 5 回以上計測した(図 - 2)。なお、構造形式 B 型と T 型は、いずれも余裕代(片面 3.5mm)見込んだ設計としている¹⁾。

図 - 2 計測測定箇所(B型)
