## 中条川における鋼製透過型堰堤の補修工事について

長野県建設部砂防課  
 長野県北信建設事務所  
 株式会社フクザワコーポレーション  
 株式会社神戸製鋼所

## 1. はじめに

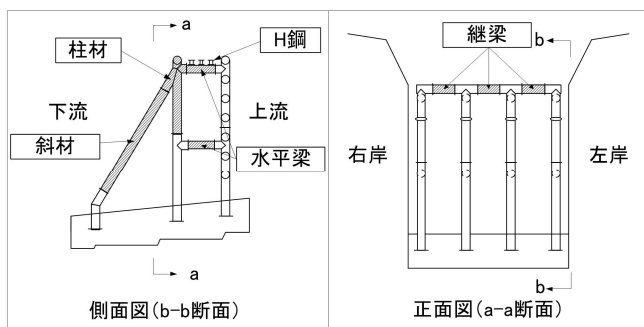
図 1 部材の名称

現地において鋼製部の各部材の損傷状況を調査した。その後各部材を、a)撤去廃却部材（新規製作部材）、b)撤去後再使用部材、c)現状維持部材の 3 種類に分けた<sup>1)</sup>。各部材の名称を図 1、補修部材の区別を図 2 に示す。

a)撤去廃却部材（新規製作部材）は、大変形が生じ明らかに再使用が不可能な部材や、凹み変形が大きく構造計算を行った上で再使用が不可能と判断された部材である。この条件に該当する部材は合計 19 部材、8.5t であり、これらは新規製作部材に置き換えられる。

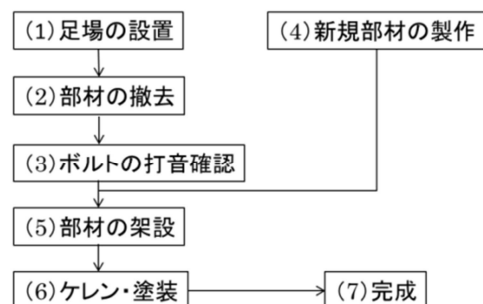
図 3 補修工事の工程

補修工事の工程を図 3 に示す。それぞれの項目について、以下に概要を記述する。
