丹沢流域における歴史的砂防工事と現況

筑波大学大学院生命環境科学研究科 西本 晴男
 ○吉田 喜高
 阿部 拓実 (現：応用地質(株))
 東京大学名誉教授 鈴木 雅一
 神奈川県自然環境保全センター 内山 佳美
 神奈川県西地域県政総合センター 内山 豊

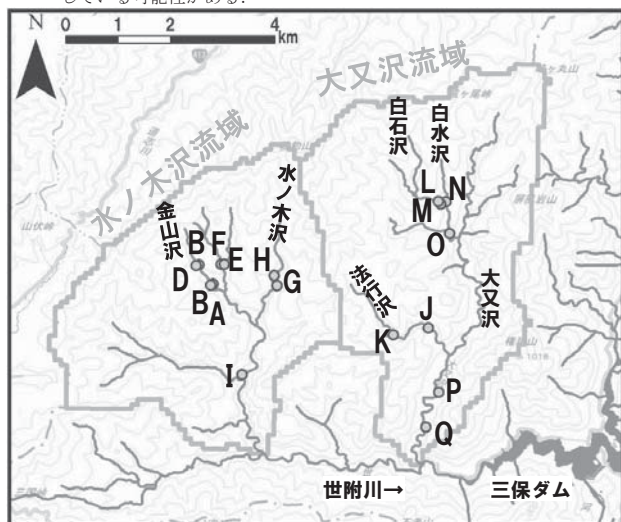
図-2 調査実施堰堤位置図

- ① 現地では17施設(表-1、図-2)を確認した。これらは昭和2年～同8年に竣工したものであり、このうち10施設については諸戸博士及び鹿庭氏の写真が残されている。
- ② 大部分の堰堤では損傷がほとんどなく、ほぼ施工時の状況を保っているが、金山沢3号堰堤と内務省栗ノ木平堰堤は水通し部の一部石材が欠落している。
- ③ 堰堤の下流法勾配はすべて2分であった。大正5年に諸戸博士がその著書「理水及砂防工学工事編」で下流法勾配を2分にすることを推奨したが⁶⁾、しばらくの間は従前の1割より緩勾配のままであった。諸戸博士が昭和6年の論文で2分勾配のものが多くなったことを述べており⁷⁾、今回調査した堰堤は、急勾配になるさきがけ的なものであったと考えられる。
- ④ 袖部の左右岸いずれかの積石表面には竣工年、堰堤名が刻字されている。(写真-2)
- ⑤ 金山沢6号堰堤及び金山沢7号堰堤の2基は空石積で、他の堰堤は練石積である。
- ⑥ 袖部の立ち上がり勾配については、14基の堰堤が1割勾配であるが、昭和7・8年に竣工した4基は2割勾配となっている。このほか、内務省笹小屋堰堤では曲線状の袖部立ち上がりとなっている。
