大梨子沢における鋼製透過型砂防堰堤の補修について

JFE 建材株式会社   ○吉田 一雄，浅井 信秀  
国土交通省中部地方整備局多治見砂防国道事務所 綱川 浩章，森 敦史  
(一財) 砂防・地すべり技術センター 嶋 丈示  
政策研究大学院大学 水山 高久

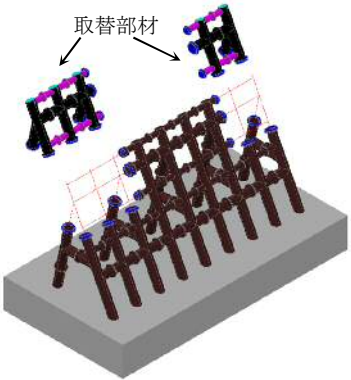
図-2 補修イメージ図

梨子沢第 2 砂防堰堤の損傷状況は，主に機能部材（φ318.5）で構成される兩岸天端部分での損傷・変形が顕著であり（写真-1），立体骨組の骨格となる構造部材（φ508）の損傷は上部以外は軽微なものであった。部材の健全度照査は，鋼製砂防構造物設計便覧平成 21 年版 2.1 点検<sup>2)</sup>にて判定を行い，上述の兩岸天端部分はレベル 3 判定“鋼管の凹みが鋼管径に対して 40%以上では施設機能が喪失しており，次に設計荷重が作用すると機能が発揮できない”との結果となり，補修の範囲を兩岸天端部分とした。補修は，損傷部分をあらかじめ切断した後，工場にて補修部分を製作した新品部材と既存部材とを現地溶接により接合する方法を採用した。新品部材と既存部材とが溶接接合となるため，切断範囲は損傷部分だけではなく，できるだけ健全度の高い（凹みが 10%以下であっても新品と同等に真円度が高い）箇所を設定した（図-1）。

提案する取替方法で実施した補修継手部が設計荷重を満足できることを載荷試験により確認した（図-3）。
