## 大規模崩壊対策治山事業における現状の課題と今後の取り組み～奈良県十津川村の事例

応用地質株式会社 ○池上 忠・山根 誠・野々山 一彦・安藤 伸・徳田 岳志・河口 達也  
 近畿中国森林管理局 計画保全部治山課 石井 康彦・平井 信彰・赤木 直樹  
 東京農工大学農学研究院自然環境保全学部門 石川 芳治  
 広島大学大学院総合科学研究科 海堀 正博

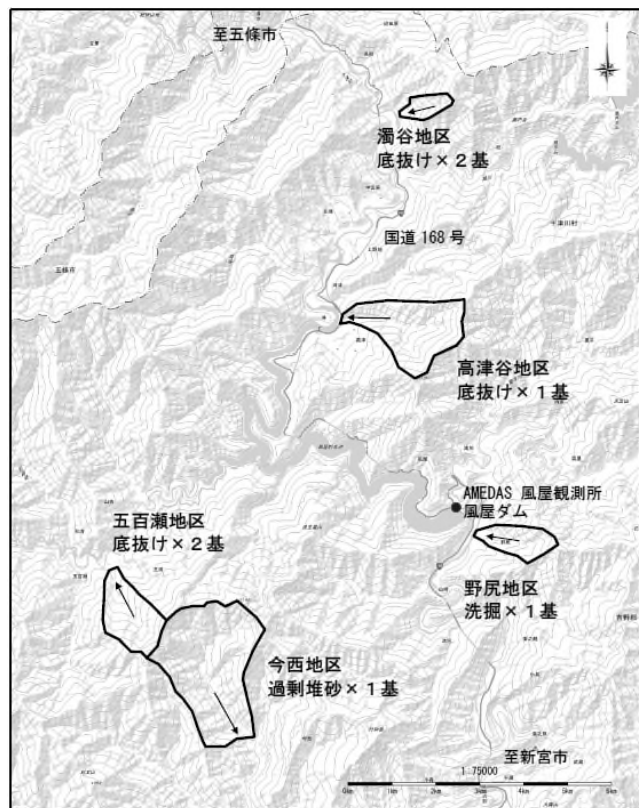
図-1 調査対象地区及び施設の位置

調査を行った5地区の位置図及び各地区の被災内容と施設数を図-1に示す。平成23年紀伊半島大水害以降に施工した治山ダムの内、基礎地盤の底抜け発生が5基、下流部堤底の洗掘が1基、ダムがほぼ埋没した過剰堆砂が1基の計7基を調査対象としている。
