兵庫県箇所別土砂災害危険度予測システムの活用に向けた取り組み
 ー平成 30 年 7 月豪雨による養父市域の土砂災害箇所とシステム判定の検証ー

神戸市立工業高等専門学校○鳥居 宣之
 一般財団法人建設工学研究所 沖村 孝
 兵庫県県土整備部土木局砂防課(現・兵庫県道路公社) 石田 博彰
 兵庫県但馬県民局養父土木事務所(現・兵庫県県土整備部土木局総合治水課) 勝野 真
 一般財団法人建設工学研究所 中川 渉, 原口 勝則, 鏡原 聖史

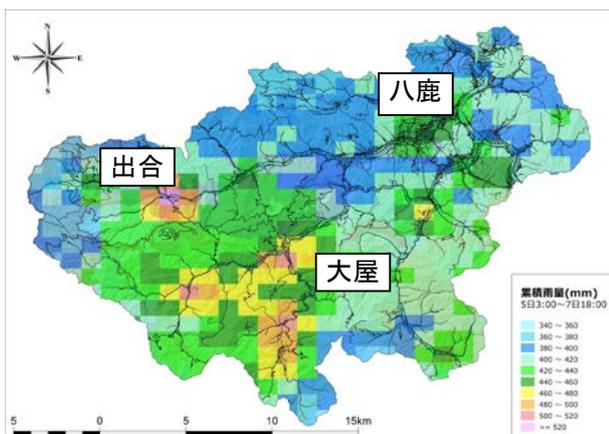
図 1 平成 30 年 7 月 5 日~7 日における累積雨量分布

7 月豪雨において、養父市八鹿観測所では時間雨量 38.5mm(7 月 6 日)、累積雨量 432.5mm(7 月 5 日~7 日)を記録³⁾した。図 1 は、7 月 5 日~7 日の解析雨量を累積したものである。この図から、養父市全域で 340mm を超え、山間地域の出合地区や大屋地区では 500mm を超える降雨が観測されたことがわかる。
