## 令和元年台風第19号による関東地方における特徴的な斜面崩壊

アジア航測株式会社 ○石川 芳治

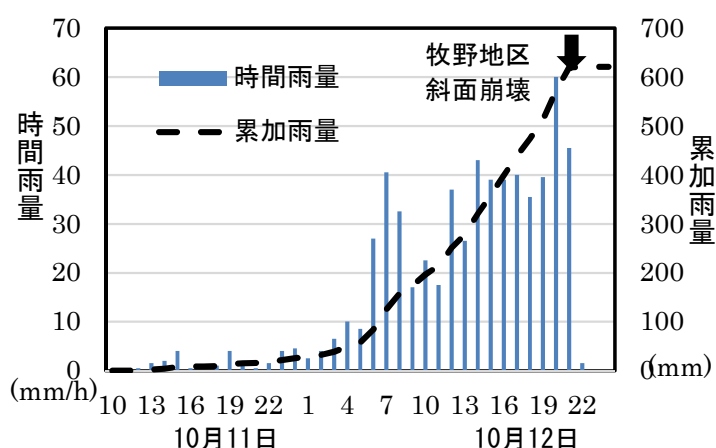
図-1 アメダス相模湖観測所雨量

調査対象としたのは比較的大きな斜面崩壊により家屋に被害が発生した、神奈川県相模原市緑区牧野地区、同緑区上青根地区、群馬県富岡市内匠地区の3箇所である。神奈川県内では気象庁の4観測所で24時間降水量(相模湖;604.5mm、相模原中央;371mm、丹沢湖;527mm、箱根;942.5mm)が観測史上1位となった。図-1にアメダス相模湖観測所の時間雨量と累加雨量の変化を示す。群馬県内では10月12日には台風本体の雨雲の影響で非常に激しい雨となった。富岡市から西へ約20km離れたアメダス西野牧観測所では11日00時から14日00時までの総降水量が496.5mmとなった。また、群馬県内では気象庁の7観測所で24時間降水量(沼田;167mm、田代;416mm、前橋;234.5mm、黒保根;247mm、西野牧474.5mm、藤岡353.5mm、神流442.5mm)が観測史上1位となった。
