2020年7月豪雨による長野県下伊那郡天龍村の大規模崩壊における

地形・地質的特徴と水質変化の一考察

国土交通省国土技術政策総合研究所 中谷 洋明 鈴木 大和
 長野県砂防課 藤本 濟^{※1} 藤井 隆男^{※2} 長野県飯田建設事務所 細川 容宏
 日本工営株式会社 ○西 陽太郎 曾野 明洋 安里 長浩
^{※1} 現 長野県松本建設事務所 ^{※2} 現 長野県上田建設事務所

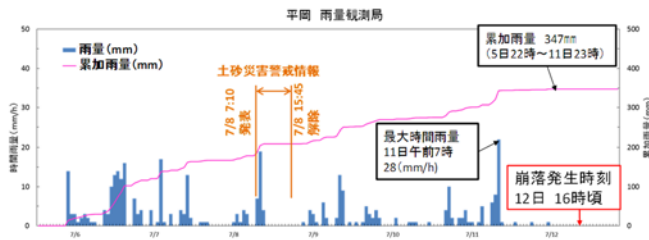
図2 崩壊発生時の降雨状況

今回の崩壊発生タイミングは、降雨終了約1日後に崩壊が発生しており、降雨が浸透した地中水のみでなく、山体の地下水の影響も想定された。地形・地質、現地踏査結果、芝沢川の水質分析結果、また別報[※]で報告する空中電磁探査結果等を踏まえて、大規模崩壊地の地形・地質的特徴や水質変化について考察を行ったために、ここに報告する。
