25 成層火山における大規模崩壊機構について

——女峰・赤薙火山における崩壊機構——

建設省日光砂防工事事務所 ○久保田 哲也, 瀬戸 俊彦

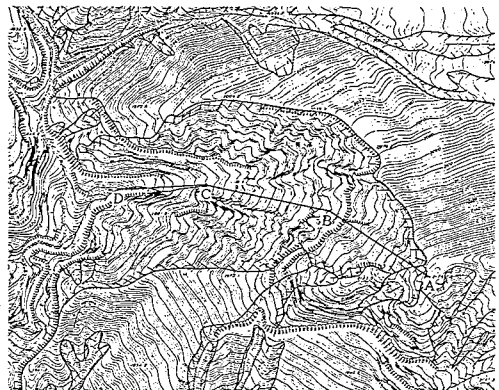
図3-2 大鹿落しの平面図と縦断位置

大鹿落しの地質は、図3の様に女峰赤薙火山の末期噴出物である安山岩質熔岩をキャップロックとしてその下の凝灰角礫岩・熔岩流互層と基底凝灰角礫岩より成る。キャップロックの安山岩は、堅固であるが亀裂が多く浸透性に富む一方、下部の凝灰角礫岩は二層に分けられ、上部のものは、流れ盤の層理を持ち下部のものと不整合に接し、固結度も高くない。しかも、これら二層の不整合面からは多量の湧水が見られている。最下部の基底凝灰角礫岩は固結度も高く、この斜面では主として、その上の層が崩壊している。

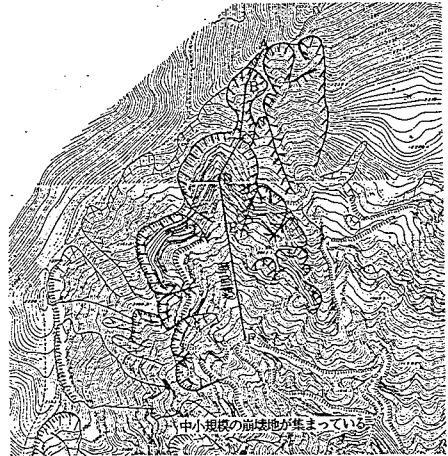
図5-1 七滝沢上流の崩壊地平面図と縦断位置

この崩壊の地質構造は、図5の様に大鹿落しとほぼ同様なものとなっている。ただし、凝灰角礫岩と熔岩の互層V層の下部(V層下部)は透水性が悪くなっており、V層の中頃に湧水も見られている。また、下部の凝灰角礫岩層(IV層)はさらに透水性が悪く、V層・IV層の不整合面にも湧水が見られる。また、V層は、流れ盤かつ岩質が不均質なので、崩れ易いと思われる。
