## 76 豪雨による林道表面の変化とそれに伴う斜面崩壊について

広島大学総合科学部 栃木省二・○海堀正博

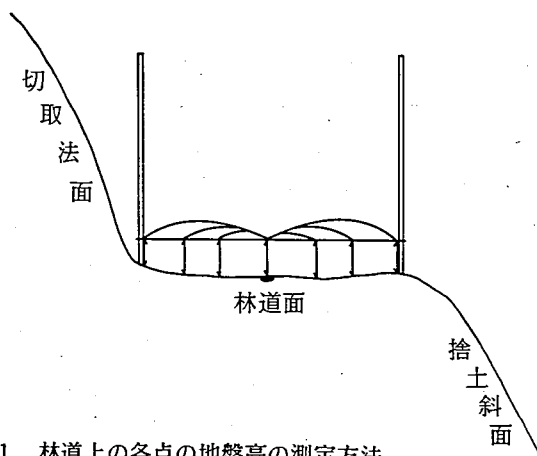
図1 林道上の各点の地盤高の測定方法

**2. 調査方法：** 上記の林道の内、豪雨によるダメージが比較的大きかった約1200mの区間を精査することにした。まず、林道のほぼ中央部に、距離10mごとに水準測量用のピンを打ち、コンパスにより、骨組を求めた。次に、レベルを用いて水準測量を行ない、測点の地盤高をmm単位で求め、さらに各測点ごとの横断方向に適当な間隔で、地盤の凹凸をmm単位で測定した（林道の幅いっぱいにゴムひもを水平に張り、ゴムひもの位置から地盤表面までの鉛直高さをコンベックスを用いて測定した。図1参照）。この測量を、豪雨災害発生直後と一応の復旧作業が完了した後の二度にわたって実施した。一方、林道沿いの崩壊・植生・排水設備等についてもその位置や規模などを測定し記載した。崩壊地や排水設備の状況の調査も同時に実施した。さらに、崩壊地の状況の精査として、深さ方向の密度分布調査と現場一面せん断試験を、ならびに、林道沿いの崩壊地の状況に対する比較として、ごくふつうの山腹崩壊地でも同様の精査を実施した。深さについては、鉛直方向に5cm単位で測定し、密度の測定にあたっては、内径が10cm、深さが6cmの塩ビ製の円筒容器を用いて、不攪乱試料をサンプリングする要領でいていねいに行なった。さらに、現場一面せん断試験を行なったあとの試料を実験室に持ち帰って、最大密度・最小密度試験（木ハンマーでの1000回打撃法&スプーン法による）を実施した。
