しらす地域における斜面崩壊・土石流の特徴

鹿児島大学農学部 ○松本 舞恵・加藤 昭一・三浦 郁人・地頭 蘭 隆・下川 悦郎

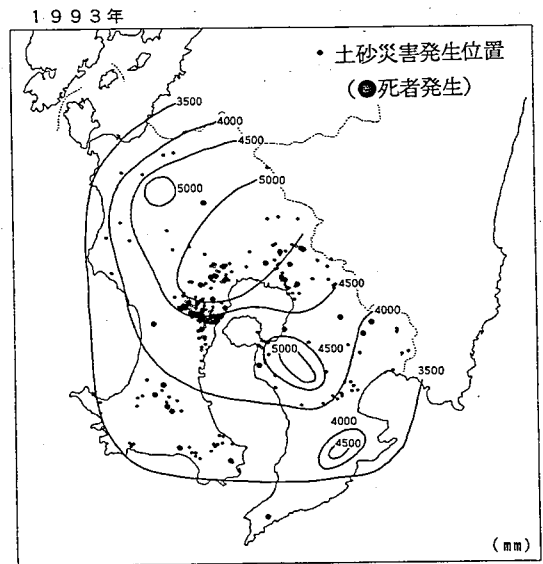
鹿児島県は、1993年梅雨に入ってから台風13号が上陸した9月3日までの間に幾度となく豪雨に見舞われた。その間の雨量は年間の降水量を上回る多量のものである。これによって県内のあちこちで災害が発生し、合わせて121人（不明者も加えると122人）という多数の尊い人命が犠牲になった（図1）。

図1 年降水量の等雨量線図と土砂災害発生位置
