# 41 御嶽山「伝上崩れ」発生後15年間の地形変化

建設省多治見工事事務所 原 義文 西岡嘉男 片桐知治 岩越俊樹  
日本工営株式会社 井上公夫 ○田島靖久 今村隆正

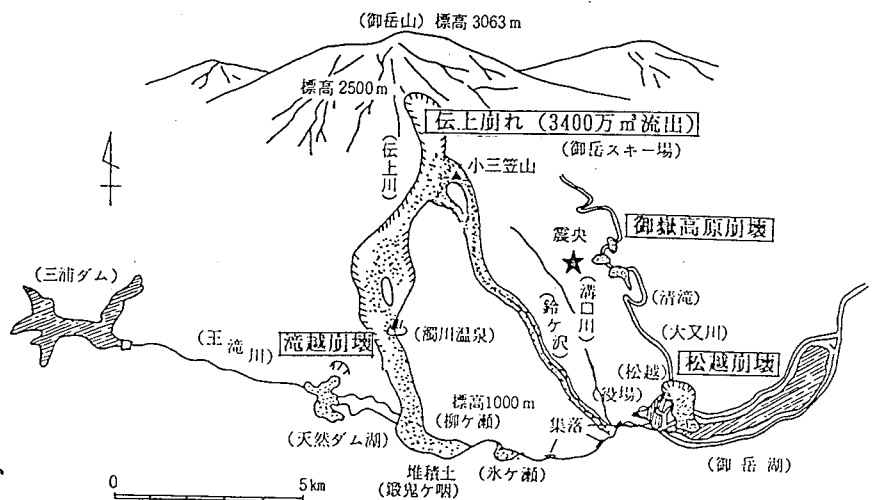
伝上崩れは、御嶽山山頂部南麓の伝上川最上流部で発生したもので、国土地理院(1985)は、地震前後の空中写真の図化により、崩壊土量を3,400万m<sup>3</sup>と見積っている。この崩壊は、地震直後の8時48分に発生し、伝上川を高速で流下し、一部は1km下流の火砕流台地を乗り越え、鈴ヶ沢(東股)と中股に流入した。大部分の土砂は、伝上川をゆるく右にカーブしながら流下し、2km下流で右岸側の火砕流台地を乗り越え濁沢に流入したものと伝上川をそのまま流下したものとに分かれた。その後、大量の土砂を堆積させながら濁沢を流下した。旧濁沢温泉付近では、80~100mの層厚で土砂(この間に2,100万m<sup>3</sup>)が堆積し、表面には多くの流れ山が残された。濁沢を流下してきた土砂は、王滝川合流部に存在する少尾根にさえぎられて、濁沢下流部に30~50mの層厚で堆積した。

図1.長野県西部地震による土砂災害の概要図  
(木曾建設事務所,1986を一部修正)
