## 砂防堰堤における技術変遷と維持管理について

一般財団法人砂防フロンティア整備推進機構

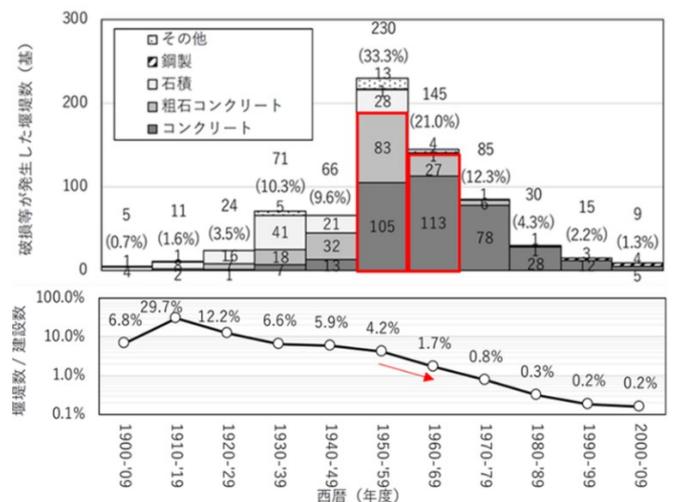
図 1 年代別の破損堰堤数と割合<sup>2)</sup>

破損等が発生した砂防堰堤について完成年代別の堤体材料別事例数と全建設数に対する割合を図 1 に示す。破損等が発生した砂防堰堤の完成年代は、1950 年代が 230 基と最も多く、全体の 33.3%を占めておりそれ以降の年代に建設された砂防堰堤については破損数と割合ともに段階的に減少している。その要因について考えるためにコンクリートの技術変遷を図 2 に示す。図 2 より粗石コンクリートが減少し純コンクリートが普及してきたこと、配合の方法も容積配合から重量配合に変化したことなど高品質のコンクリートが普及してきたことがわかる。また 1950 年代後半にはセメントが一般に普及するほど高価ではなくなった。さらに 1958 年に河川砂防技術基準(建設省)が策定され、この基準により砂防堰堤の形状や砂防堰堤に用いるコンクリートの品質やなどが統

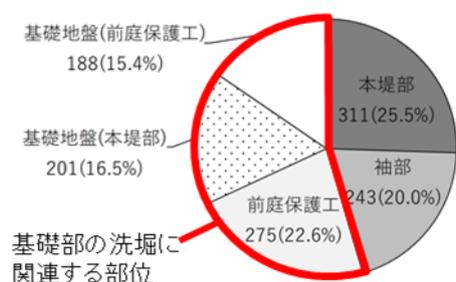
図 3 堰堤の破損部位別の割合<sup>2)</sup>

部位別の破損箇所数を図 3 に示す。部位別破損等箇所数の割合は、本堤部が 25.5%と最も高い。ただし、

他の部位の破損等の割合も 15.4～22.6%を占めており、大きな偏りなく各部位で破損等が確認される。一方で堰堤の破損部分において、破損により最も砂防堰堤の機能を大きく低下させるのは、本堤の基礎部の洗堀であると考えられる。また実際の堰堤の破損状況を見ると本堤の基礎部に関する破損が生じている場合には前提保護工(副堰堤、垂直壁、水叩き)が破損もしくは流失している事例が多くみられる。特に基礎部の洗堀の危険性が高いと考えられるケースが図 4 に示すような水叩きが破損して洗堀が生じる場合である。図 3 では本堤の基礎地盤の破損は 16.5%と他の部位よりやや少ないが、本堤を保護するための前提保護工の破損の割合を加えると合計で 54.5%と半数以上を占めている。

前術のとおり、砂防堰堤の維持管理を行う際に特に注意を払う必要があるのが、本堤の基礎部の洗堀の対策であり、特に水叩きの破損状況には注視しなければならない。しかしながら、水叩きの点検は流水が多い場合や水中にある場合等は、目視点検も UAV 等を用いた点検も容易ではない。またこれまでの技術基準の変遷を辿っても、地震力や土石流流体力等の本堤への衝撃力に関する技術は大きく進歩している一方で本堤
