## 川辺川流域における UAV 自律飛行による砂防施設点検の試行

国土交通省 九州地方整備局 川辺川ダム砂防事務所 中村良一, 須田木諭  
日本工営(株) ○田方 智, 古屋海砂, 大屋俊祐, 太田敬一

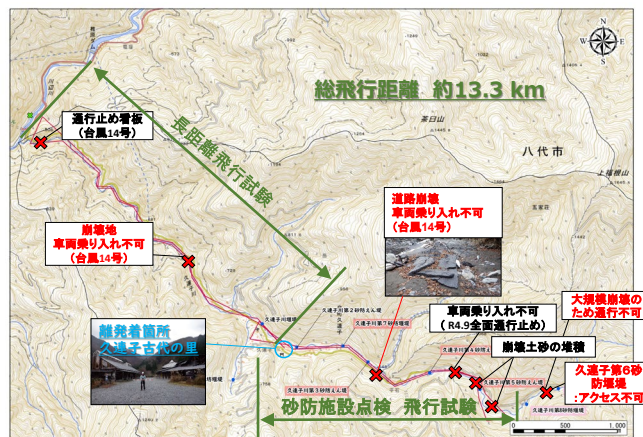
図-1 久連子川飛行計画

飛行計画を図-1 に示すが、基地(離発着箇所)を流域中流の「古代の里」とし、砂防堰堤の配置区間を含む総飛行距離 13.3km を飛行範囲とした。使用する機体は長距離飛行が可能な固定翼機(エアロボウイング)とし、2000 万画素の撮影が可能なカメラを搭載し、16mm と 35mm で垂直写真の撮影を行うとともに、撮影写真から点群データを作成した。なお、本飛行の本来の位置づけは長距離を目視外自律飛行させ施設点検を行うことを想定しているが、本検討では安全を考慮して補助者を置いた飛行とした。

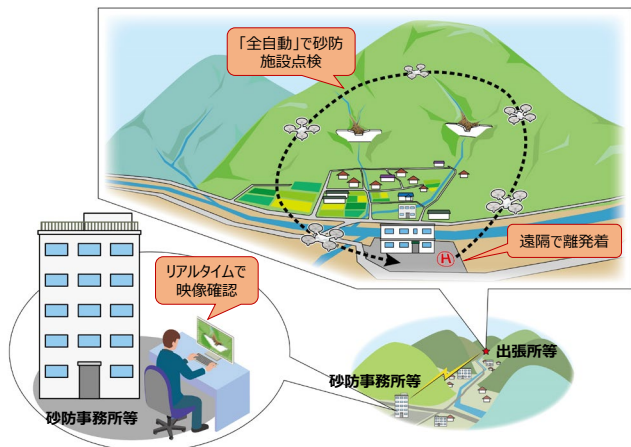
図-3 宮園地区における全自動飛行イメージ

本検討では、人家近傍に砂防堰堤が設置され、砂防監督官詰所を基地(離発着所)とすることが想定できる宮園地区を対象として全自動飛行による点検の計画、検証試験飛行を実施した(図-3)。使用する機体は、全自動飛行用のLTEのアンテナ・モジュールを搭載したMATRIS 300 RTKを用いた。本来は遠隔地からの目視外自律飛行を想定しているが、検証試験飛行では安全を考慮して砂防監督官詰所に操縦者を置き、遠隔操作を模した飛行を行った。
