## 球磨川支川の川内川流域における地質構造に起因する大規模崩壊

アジア航測株式会社 〇滝澤雅之 岡野和行  
鹿児島大学 地頭蘭隆 園田明花里

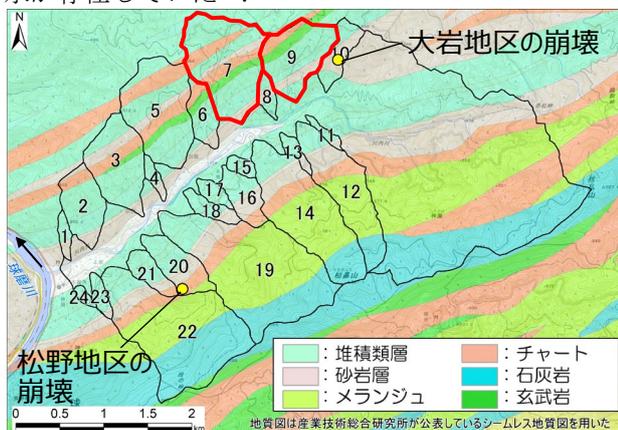
図1 対象流域の概要図

このことから、2021年に川内川流域を対象に水文調査と地形判読による地質境界の推定を実施し、渓流内に地質境界を持ち、かつ地下水が集中する可能性が高い溪流の存在を確認した<sup>2)</sup>。大岩地区の崩壊箇所に隣接する7, 9番溪流が該当した(図1)。

川内川流域は流域面積約11 $\text{km}^2$ の球磨川右支川であり、本川は主に北東から南西方向に流下する。流域内の地質は、ジュラ紀から前期白亜紀の付加体であり、北東から南西方向に帯状に分布する。構成は、主に砂岩優勢砂岩頁岩互層で左岸尾根部に石灰岩が分布しており、断層等による破碎帯が分布する(図1)。
