## 袖部地盤が流出した前入沢第二堰堤におけるインターバルカメラによる 降雨時の土砂移動状況調査及び流出過程の推定

国立研究開発法人土木研究所 ○三浦光太郎<sup>※1</sup>, 山田拓, 羽馬一希, 石田孝司<sup>※2</sup>

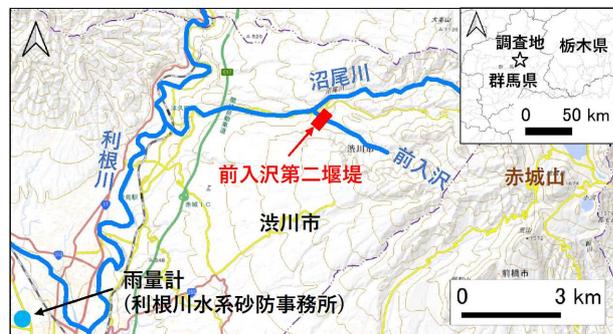
図1. 調査位置図

第二堰堤は、群馬県北東部に位置する赤城山山頂から西方向へ流下する一級河川沼尾川の支流前入沢に設置されている提高13m、堤長89m、天端幅2mのコンクリート不透過型砂防堰堤である(図1)。流域面積は7.2km<sup>2</sup>、河床勾配1/12.5であり、右岸袖部の地盤は、堤体底面から深さ最大約7m、長さ最大約12m、第二堰堤上流から下流まで約40mの範囲で流出した(写真1a, b)。地盤流出後の斜面は主に未固結の砂礫からなるが、地表付近に粒径1cm程度の軽石からなる白色の軽石質火山灰層を挟む。地盤流出後の斜面に見られる軽石は、流出した地盤から分離した軽石が溜まったものと考えられることから、流出した地盤には軽石質火山灰層が分布していたと推定される。また、第二堰堤右岸の堤体底面に軽石が付着していることから(写真1a)、第二堰堤右岸の袖

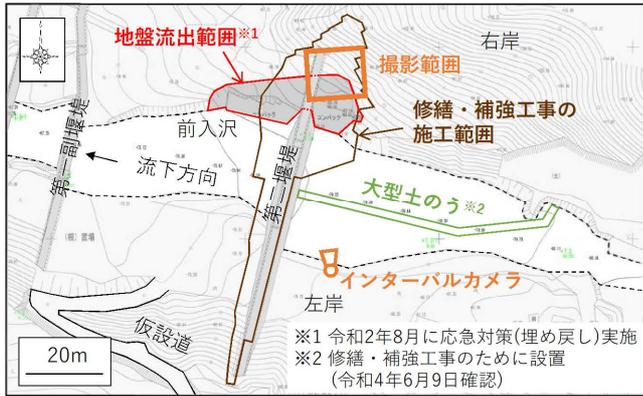
図 2. 調査平面図

令和4年6月9日にインターバルカメラ(brinno製:TLC200)を第二堰堤右岸の工事法面に向けて設置

し、1時間間隔で撮影を開始した(図2)。設置後、日雨量113mm/日の降雨が観測された7月15日について(図3)、降雨後の工事法面の土砂移動状況を画像で確認した。ただし、カメラにはフラッシュ機能がないため、撮影は日中に限られた。
