UAV 点検の改善手法について

国土交通省東北地方整備局新庄河川事務所 土門弘和（現 北陸地方整備局 能登復興事務所）
株式会社建設技術研究所 ○伊藤巧、片嶋啓介、清野真義、有吉桜

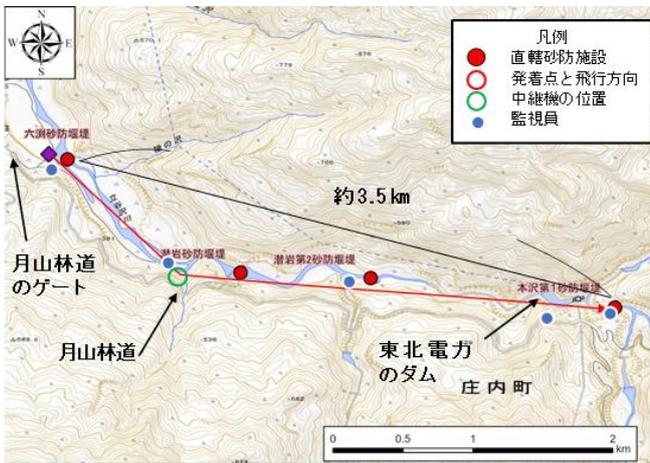
図-3 中継機実証試験箇所

実証試験箇所は、図-3 に示す通り溪流の屈曲部を含む区間で、直接通信(2.4GHz)では見通しがとれず通信が途絶される。このため、通信電波を中継させることで飛行距離を確保する必要があった。飛行経路の途中、河床からの高度約120mの地点に、中継用 UAV をホバリングさせ、これによる通信中継で、地上局から点検用 UAV への制御信号送信と、その逆方向の位置情報受信の双方向通信を維持した。²⁾図-4 に本実証試験で使用した中継制御通信技術の概要を示した。
