既設砂防堰堤の健全度調査と補修予備設計事例

岩手県沿岸広域振興局 住田整備事務所 小林秀人, 中村枝里子  
国土防災技術株式会社 佐藤達也, 大坪俊介, 金子秀人, 森千夏, ○菊地雅哉

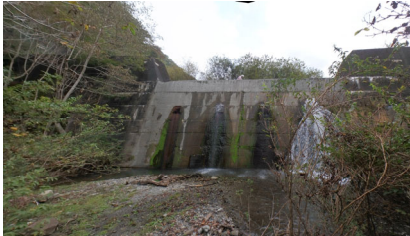
写真 1 城内堰堤の正面写真

このような中、岩手県気仙郡住田町に存在する城内砂防堰堤は、令和 2 年度に実施された施設点検において、左岸前面の劣化が著しく、基礎地盤が露出し「堤体の安定性」、「転倒滑動に対する安定」が確保されていないとの判定を受けた。
