## 山地災害現場の見える化—BIM/CIM とリアリティキャプチャーの融合—

| 大日本ダイヤコンサルタント株式会社 | ○伊東 陽希 |

### 1. はじめに

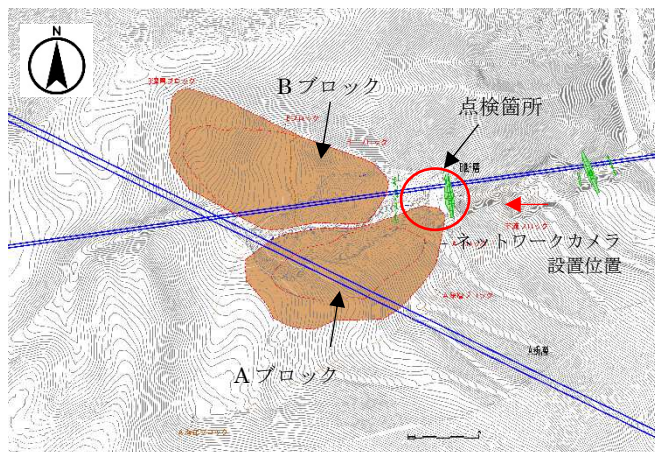
図1 調査地平面図

調査地は図1に示すように、溪流沿いに地すべり地が2箇所（溪流を挟んで南側がAブロック、北側がBブロック）が確認され、溪流沿いの地すべり土塊末端部は常に侵食され崖面を形成し不安定化している場所である。平成30年7月豪雨時に道路まで土砂が流出し、その後の調査で地すべりの活動が活発化している地すべり土塊（Aブロックで幅50m、長さ100m、Bブロックで幅70m、長さ150m程度）である。地すべり頭部には高さ1m程度の崖面が認められている<sup>1)</sup>。また、令和5年台風7号の影響により調査地付近ではまとまった降雨（209mm/日：桑垣観測所<sup>2)</sup>）が観測されており、調査地に設置されているネットワークカメラ（設置箇所は図2参照）では土砂流が治山ダムを越流している状況が確認されている。本報告では図1に示す治山ダム背面の堆積状況に着目して点検した結果について報告する。

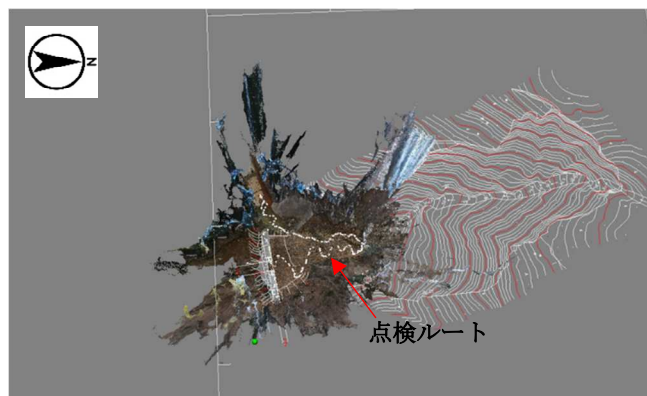
図3 Reconstructモデル画面

システムで作成したモデルを図3に示す。モデルでは360°カメラによる動画撮影で取得した点群データと実測平面図を統合しており、構造物の位置と点検ルートを視覚的に把握することができる。また、点検ルート上の任意の地点を選択すると図4上や図5上に示すように任意の地点の360度画像を確認することができる。閲覧はweb上で行えるため、ネットワーク環境が整っていればどこでも点検時の現地状況確認や任意箇所の距離計測や断面作成などをおこなうことができる。さらに、図4の赤枠で示す箇所点検日時を選択することから、任意箇所における経時変化が確認でき、侵食や堆積の過程を容易に把握することができる。図4は台風7号前の点検時の情報(2023年7月)で、図5は台風7号後の点検時の情報(2023年12月)である。両者を比較すると台風7号通過前後で治山ダムが溪流からの土砂で満砂となっていることが画像および点群で確認できる。点群で確認できることから、2時期の地形変化をヒートマップで表現することも可能である。
