ヌッカクシフラノ川における耐酸性・耐摩耗対策についての考察

上富良野町建設水道課 菊地敏, 辻秀人, 小林悠里
 一般財団法人 砂防・地すべり技術センター ○深見文哉, 伊藤仁志, 井上隆太
 石垣拓也, 柴田俊彦, 後藤智和, 香月智

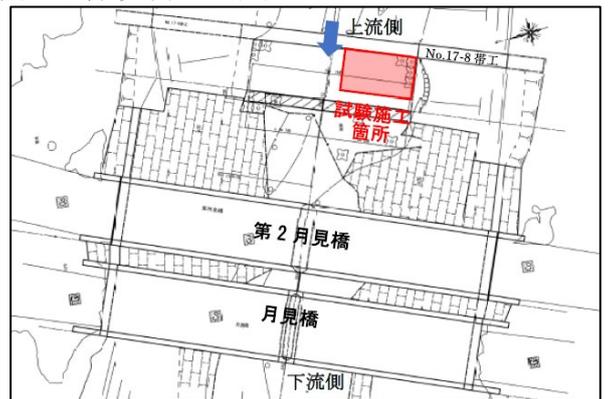
図-2 試験施工箇所

試験施工は、図-2 に示すように月見橋の上流側における護床ブロックの補修・更新工法として表-5、表-6 の試験工法を導入する。なお、半川締め切り1回でモニタリングできるように半川の範囲で実施し、表-5、表-6 の護床ブロック候補を作用のバラツキを避けるため混在させて配置する。

モニタリングは、レーザー測量等により試験施工の施設の変状調査を複数年継続して行うことで試験施工内容を総合的に評価し、本川で採用する補修工事の仕様・全体補修計画の見直しに反映させる。なお、モニタリング計画は、出水時期等を考慮して年に3回ほど行う予定である。
