砂防堰堤における耐酸対策の劣化に関する実態調査

砂防エンジニアリング株式会社 ○尾崎順一、坂本知隆、宮崎勝巳
国土交通省関東地方整備局利根川水系砂防事務所
石田孝司、木暮一也、柳田聡、西村沙知、稲垣偉流

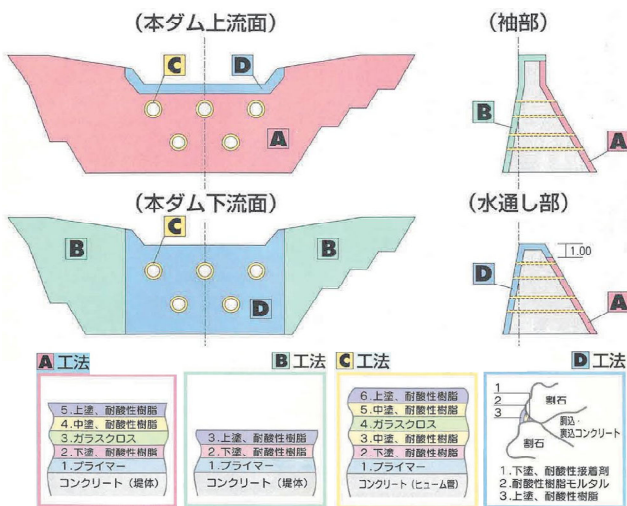
図-1 耐酸対策の表面処理概略図

適用されている耐酸対策は、砂防構造物の酸害防止対策として昭和 52 年度より、表面に接着剤、ビス止、はめ込み等により耐酸材料を張付ける「張付工法(例えば D 工法)」と、表面を耐酸剤・材料で被覆または塗り付ける「ライニング(塗布)工法(例えば A~C 工法)」が用いられている。各工法の経済性と砂防堰堤の各部における酸性水や土砂・転石等による衝撃・摩耗などを受ける頻度等により、砂防堰堤の部位毎に異なる表面処理として A~D 工法を標準とし適用している¹⁾(図-1 参照)。

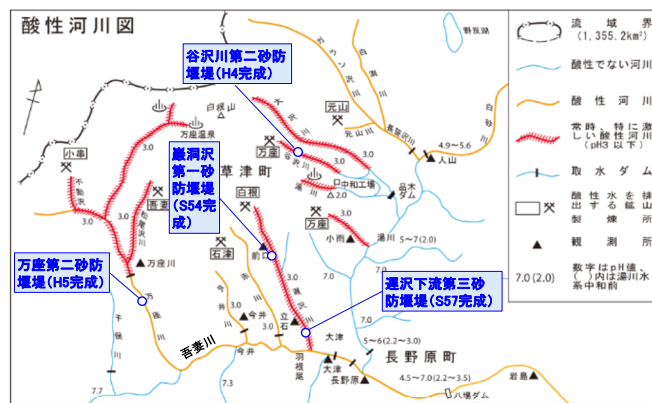
図-2 調査対象施設の位置図

草津白根山を源流とする 3 支川毎に、酸性流水の影響を受けた完成後 30 年以上経過した 4 基の砂防堰堤を対象施設として選定した。調査する部位は、酸性水や土砂・転石等による衝撃・摩耗を受ける水通し(D 工法)と袖部背面(A 工法)とした(図-2 参照)。

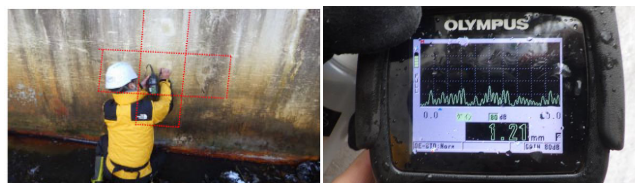
写真-1 超音波被膜計を用いた塗装厚の計測状況

水通しと袖部背面の変状を目視確認ないしデジタルノギスを用いて計測した。また、袖部背面では防水ライニング管理等に用いられる「超音波被膜計」を用い、残存する塗装厚を計測した。調査時の水面より上方 1~3m 程度の位置を計測範囲とした。また、表面の凹凸により計測値が不安定であるため、40cm×40cm の測定範囲(十字枠内の 5 箇所)を各 3 回計測した(写真-1 参照)。
