斜面形状がロープネットロックボルト併用工法の支圧板密着性に及ぼす影響の分析

大日本ダイヤコンサルタント株式会社 ○池田 智博

六甲治山事務所 山田 剛・有働 真

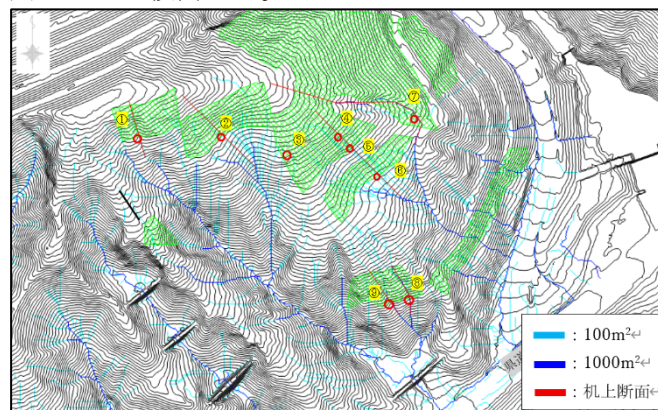
図 2 測定箇所

支圧板の浮きと地形の特徴との関係を確認するため、以下の手法で地形的特徴を確認した。広範囲な地形の傾向をつかむため、航空レーザ測量データ¹⁾(50 cm×50 cmメッシュデータ)を活用し、GISを用いて水系網を作成した。作成にあたっては、わずかな水の集まりやすさを捉えるための基準として集水面積 100m²を、明確な谷筋や侵食による土砂移動が予想される流路を抜き出すための基準として集水面積 1000m²をそれぞれ設定し、地表面水が対策工のどの位置を通過しているのかを整理した。次に、斜面形状詳しく検討するため、対策工に水系線が通過する箇所の最大傾斜方向の断面図を作成した。この断面を基に、各支圧板が設置されている箇所の上下で斜面の角度がどのように変化しているかを確認し、地形的特徴を確認した。あわせて現地調査を行いそれぞれの支圧板について実際の数値を計測した。主な計測項目は、支圧板自体の設置角度と支圧板の上下の斜面角度、地面と支圧板の間にできた隙間の距離を浮高として計測した。計測箇所を図 2 に示す。上下の斜面角度の計測について斜面には起伏もあることから平均勾配とした。これらの現地での計測結果と作成した地形断面の特徴を捉えることで浮きの要因について検討した。
