## 桜島における UAV 健全度評価手法の適用性検証と高度化への取り組み

国土交通省 九州地方整備局 大隅河川国道事務所 有嶋哲朗, 下田勝典, 田知行志保<sup>\*1</sup>  
 中電技術コンサルタント(株) ○中西まどか, 河井恵美, 高橋源貴, 安井ゆりか, 稲岡 諄

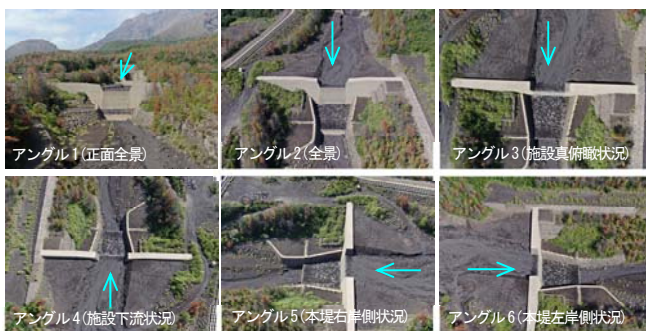
図-3 定点撮影結果（堰堤）

全 11 河川において、自律飛行による定点撮影（6 カット）及び動画撮影を実施し、撮影データは写真カルテ及び写真台帳における基本写真に使用した（図-3, 図-4）。横断構造物（堰堤・床固工等）は定点撮影データ、縦断構造物（流路工・導流堤等）は動画撮影データのキャプチャを用いた。
