LTE 通信を活用したレベル 3.5 飛行による UAV 渓流点検

国土交通省 九州地方整備局 阿蘇砂防事務所 大木 鉄夫、竹下 一路、園田 明花里*
 アジア航測株式会社 ○鳥田 英司、佐藤 厚慈、滝澤 雅之、新田 寛野
 ※ 現所属：九州地方整備局 川内川河川事務所

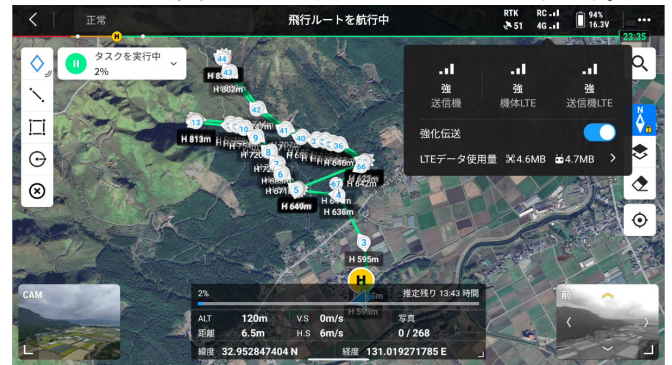
図8 操縦装置画面(左・右:カメラ、中:マップ)

離発着地点から最も遠い上の小屋川2の上流端までは約1.9kmの距離があった。通常の操縦装置の無線伝送距離は、障害物がない状態で1.5~2.0km程度と言われており、通信ロスの可能性がある距離だが、遅延がほとんどない、安定した飛行を実施できた(図8)。

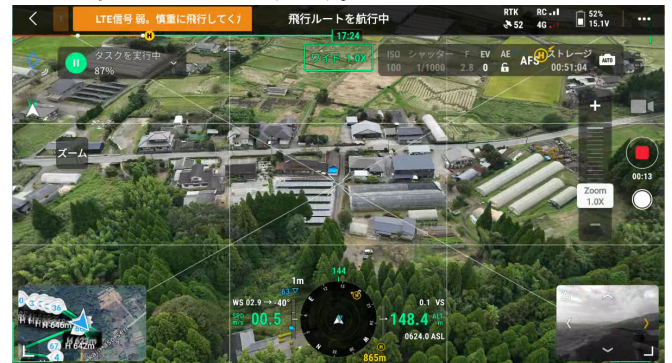
図9 操縦装置画面(左:マップ、中・右:カメラ)

また、上の小屋2の復路、集落手前のウェイポイントで一時的に送信機側のLTEの受信状態が低下する事象が発生した。しかし、短時間で回復し、その後は安定した通信状態であった(図9)。
