落雷を原因とした芹沼床固工の損傷メカニズムについて

大日本ダイヤコンサルタント株式会社 ○高濱洋介, 阿部征輝, 諏訪園胡楠, 佐々木達生, 永野賢司
 国土交通省 関東地方整備局 日光砂防事務所 木下篤彦 (現 内閣府沖縄総合事務局開発建設部), 廣井幸治,
 秋元 裕, 上原浩明, 金井駿杜 (現 関東地方整備局利根川水系砂防事務所)

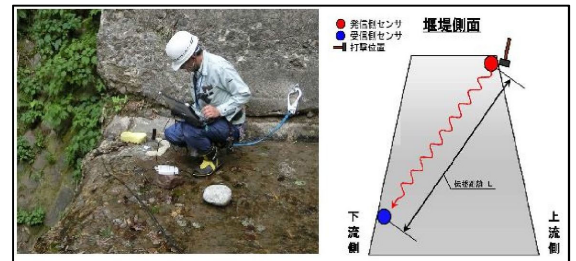
図4 高周波衝撃弾性波法の概念

高周波衝撃弾性波法(透過法)は、損傷部分を覆うように配置した測線毎に設けた受発信点にAEセンサーを設置し、手持ちのハンマーにより発信点で与えた打撃に伴ってセンサー間を伝播する弾性波(P波)速度の計測により、堤体内部の健全性を把握するものである(図4)。
