令和6年能登半島地震及び奥能登豪雨を受けた地山補強土工の健全性診断

ロープネット・ロックボルト併用工法研究会 ○鏡原聖史・寺岡克己・川上博行
村上恭通・杉田光央・岡崎敬佑
兵庫県農林水産部治山課 片岡 誠

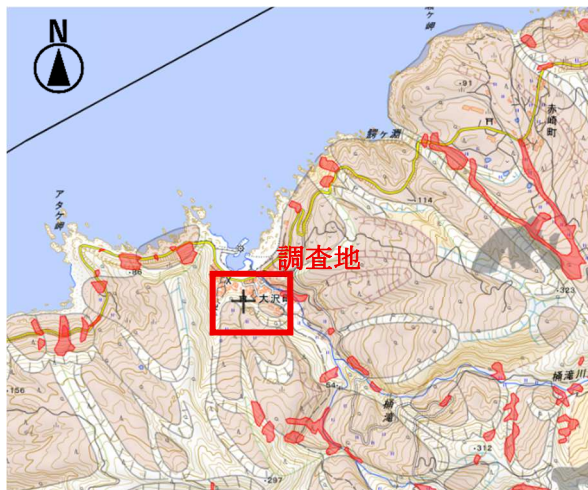
図1 地形図(地すべり地形分布、地震後、豪雨後の崩壊地(赤ハッチング箇所))

これら一連の災害後の状況について、国土地理院が公開した崩壊地分布図⁵⁾(能登半島地震後および奥能登豪雨後)を参照した結果、調査地周辺の海岸線や谷沿いでは多数の崩壊が発生していることが確認された。しかしながら、本調査地内においては、いずれの災害後においても崩壊の判読はなされていない。
