1. はじめに

本報告は、林木根系による斜面安定効果の定量的評価を把握する一環として、森林施業に伴う植生状態の変化と山崩れ発生の関係を既往の空中写真と日降水資料を用いて時系列的に検討するとともに、崩壊跡地に残存する根系調査と立木根系分布調査から山崩れ発生防止に対する根系の効果を推察することとした。

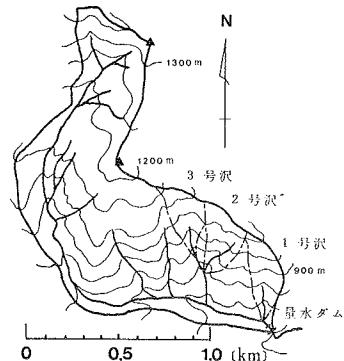
図-1 宝川初沢流域の地形図

初沢流域の地形図を図-1に示す。主な流域諸元は、平均勾配2.4.8, 平均高度1067m,

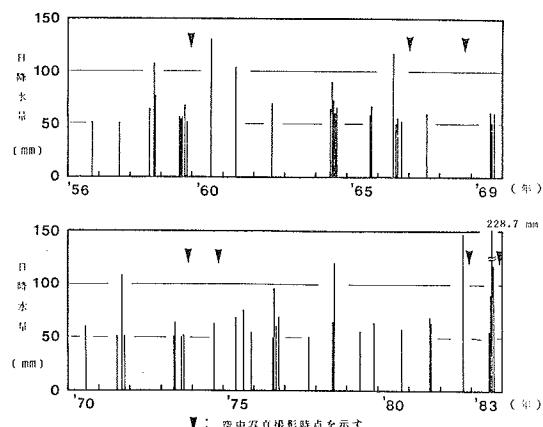
図-2 宝川気象観測基地における日降水量50mm以上の降水量記録

流域平均面積117.9haで、地質は主に第3紀の凝灰岩層で、一部に第4紀の押し出し堆積地がある。年平均降水量は約2100mm、このうち40%は冬期間の降雪によるものである。図-2は空中写真的撮影が始まった1954年より3年前の1956年から1983年までの28年間の宝川気象観測基地における降水資料から、崩壊発生の誘因になると考えられる日降水量50mmを越すものだけを示した。日降水量50mm以上の降雨はほぼ毎年のように発生するが、100mmを越す降雨はこの28年間に9回で、200mm以上の降雨は1983年7月の集中豪雨(228.7mm/day)だけである。この記録は1947年カスリン台風による219.5mmを上回り、観測開始以来の最大日雨量であった。図-3は初沢流域における森林施業の経緯を示している。この流域は元来ブナ、ヒバ、ミズナラを主体とする天然林で、1948年まではその状態が維持されていた。その後、理水試験のために1953年までに流域全体で50%の抾伐が実施され、さらに1961~1963年にかけて残されていた林木が皆伐された。ただし、1957年に設置された1、2、3号沢理水試験区では1948~1953年の50%抾伐後、それぞれ図-3に示した施業が実施され、現在では1号沢と3号沢だけに天然林が残されている。

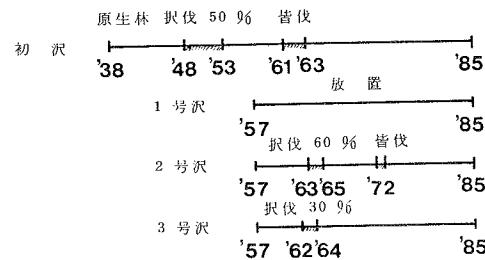
図-3 初沢流域における森林施業の実施状況

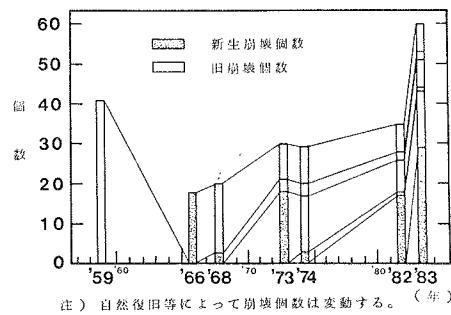
図-4 初沢流域における崩壊個数の変化

図-4はこれまでに調査地域を撮影した7種類の空中写真から判読した崩壊個数の変化を表わしたものである。1966年以降の空中写真では、その前に撮影された写真と対比することで、それぞれ新生崩壊地あるいは何年からの旧崩壊地であるかを示してある。1959年の空中写真では41ヶ所の崩壊地が存在した。この図に示されるように、その数はやや多い方で、1953年まで行われていた50%抾伐が伐採しやすい谷部を中心に実施されたため、1958、1959年の豪雨によって谷頭部分で崩壊が多数発生したものと考えられる。1961~1963年の皆伐後の1966、1973、1982年の空中写真ではそれぞれ18、18、17ヶ所で新生崩壊地がみられる。これらの空中写真が撮影される以前の日降水量の状況は、50mm以上はほぼ毎年のように、また100mm以上は1~3回程度発生している。1968、1974年では日降水量50mm強の降雨が1回あつただけでも数ヶ所で崩壊が発生するなど、降雨量と崩壊発生の関係について明らかに傾向を把握することはできなかつた。しかし、このように森林伐採後10~20年に渡って、とくに1983年の豪雨を除いては、きわ立つて大きな降雨もないのに1982年までに60ヶ所で新生崩壊が次々と発生した。この事実は北村が抜根試験(3)によって図-5に示したように①伐採された林木根系の腐朽による引張強度や土壤緊結力の減少と、②積雪地帯での皆伐跡地に頻発する積雪のグライドによる根株の転倒等が重要な原因と考えられるであろう。1983年の観測開始以来最大の228.7mm/dayの降雨で

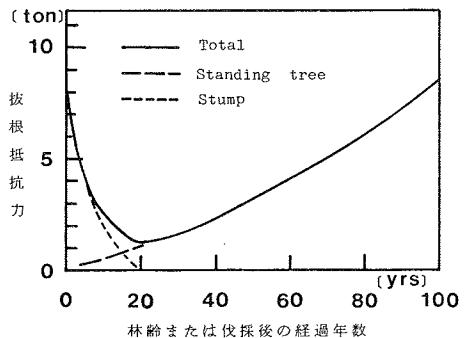
図-5 ブナの抜根抵抗力と林齢または伐採後の経過年数の関係（北村）

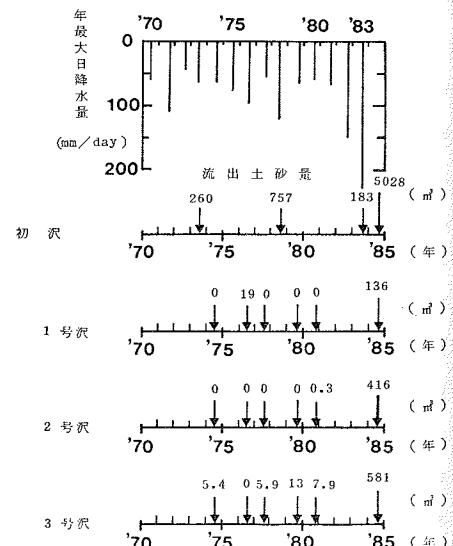
図-6 初沢、1、2、3号沢量水ダムにおける流出土砂量

表-1は1、2、3号沢における崩壊地の数を示してある。1号沢は1948~1953年の50%抾伐後、放置状態のままで、現在では林冠がうつ閉状態まで回復している。2号沢は低木が繁茂しているが高木は生育していない。3号沢は谷筋を中心で65%の抾伐が行われたため、高木が侵入していない斜面が多くみられる。崩壊の状況をみると林相が回復してきた1号沢では1983年の豪雨によつても崩壊は発生していないが、2、3号沢ではそれぞれ6、7個の崩壊地が存在した。3号沢では無立木状態の谷頭を中心に崩壊が発生しており、結果的に2号沢と同程度の荒廃状態になつた。図-6は各量水堰の沈砂池に堆砂していた土砂を排土した際に測定した土砂量である。この土砂量は崩壊した土砂が途中で堆砂したり、渓床堆積物の再移動などの結果であるため、直接崩壊発生数と関連づけるのは難しい。しかし、1984年に測定した土砂は1983年豪雨により直接流出したもので、1、2、3号沢の土砂量を比べてみると1号沢の値は2、3号沢の約20~30%で、適切な森林施業を実施した結果が表われていると考えられる。

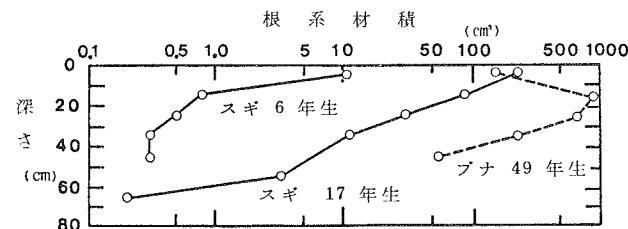
図-7 深さ方向の根系材積分布

は少なく、とくに崩壊に対する抵抗力が大きいと思われる切断直径 5 mm 以上の根系をみると、底面にはわずか 100 m³ 当りに数本の割合でしか存在していない。周縁部では底面より約 10~100 倍の残根が存在するが、それでもその分布密度は約 1~2 本/m² で、それ程多いものではない。また、底面では森林状態の違いが残根本数に表われていないが、周縁部では第 1 崩壊地を除いて森林状態の良い林地ほど残根本数が多い傾向にある。すなわち、周縁部での根系の効果は林相の良い森林ほど大きいと考えられる。なお、第 1 崩壊地は巨れき混りの土壤構造で空隙が多く、根系は 2 m 以深にまで分布しており、周縁での分布密度は小さくなっている。図-7 は第 1, 2, 4 崩壊地に接して生育していた立木の根系材積を示したものである。ブナは岩れきの多い土壤に生育していたため、根系全体を掘り出せず、図中の値は掘り出せた根系だけの材積を示してある。したがって、実際はこれよりかなり大きい値を示し、また残根調査から深さ 2 m 以上に分布していることが確認されている。一方、第 1, 2, 4 崩壊地の平均崩壊深はそれぞれ 1.9 m, 0.8 m, 0.5 m で、いずれも深さ方向の根系分布がなくなるあたりでスベリ面が発生している。すなわち、根系が多く分布する深さでは、根系により土層のセン断抵抗力が大きくなりスベリ面が発生していくと考えられる。また、深さ方向の根系分布は土壤条件に大きく影響されるが、一般に生育状態の良い林分ほど深くまで分布する。
