三重県藤原岳周辺流域の土石流対策について

前 三重県県土整備部	前川壯吉
(財)砂防・地すべり技術センター	○池田暁彦
京都大学大学院農学研究科	水山高久
三重大学生物資源学部	林 拙郎
静岡大学農学部	土屋 智

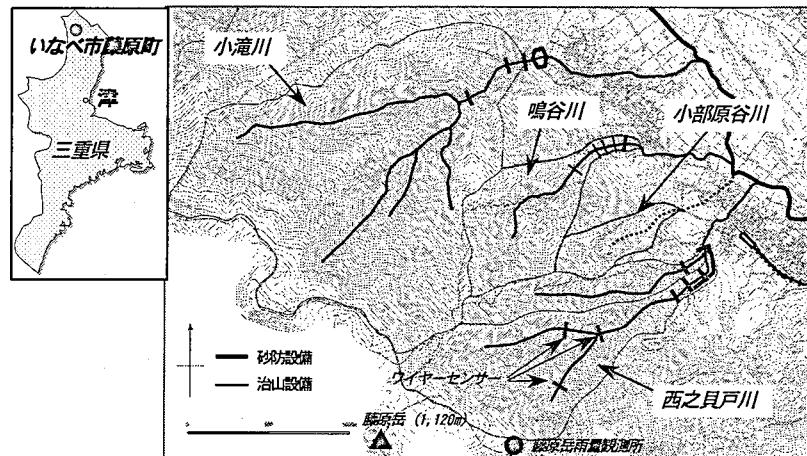
図-1 藤原岳周辺流域の位置と砂防設備等の整備状況

西之貝戸川には砂防えん堤 4 基と導流堤、小滝川には砂防えん堤 3 基と遊砂地、鳴谷川には治山えん堤 4 基と砂防えん堤 1 基が整備されており、小部原谷川は未整備である。
