砂防堰堤施工後の堆砂地植生侵入状況
—最上川流域における航空写真による侵入経過の事例調査—

東京大学大学院農学生命科学研究科 ○厚井高志・鈴木雅一

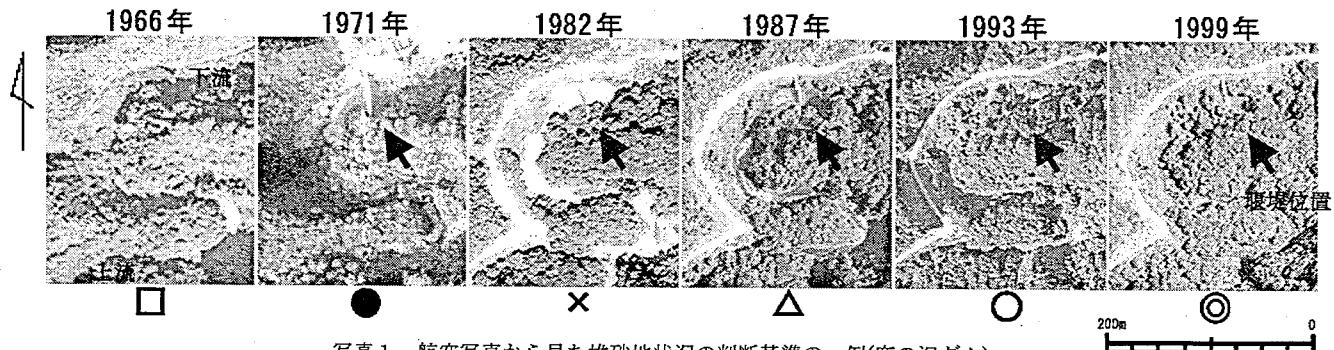
写真 1 航空写真から見た堆砂地状況の判断基準の一例(鹿の沢ダム)

(航空写真 1966:山-446,C19-10, 1971:山-611C17-11, 1982:82-40,C16-10, 1987:87-37,C18-13, 1993:93-36,C14-11, 1999:99-32,C15-11, 林野庁)

簡易オルソ化処理を行って補正した写真画像を時系列的に並べて、撮影年次毎に堆砂進行状況や堆砂地内の植生侵入状況に応じた分類を行った。堆砂地状況の分類の判断基準の例を写真1に示す。写真1における矢印は堰堤位置を示している。写真画像の時系列変化から、堰堤完成以前の状態を□、堰堤完成年次を●、堰堤施工後、堆砂地が裸地の状態を×、堆砂地に植生の侵入が見られる状態を△、侵入後、堆砂地の一部に植生が定着している状態を○、堆砂地の全面に植生が定着し流路の判別が困難な状態を◎、前回撮影年次まで植生が侵入していたものの、その後流出している状態を※として表2に示した。さらにダム完成年次から堆砂面が天端に到達し満砂したと確認できる航空写真撮影年次までの期間を明らかにし、植生の侵入・定着時期と合わせて比較検討を行って、植生侵入のタイプ分けを試みた。また、堰堤施工以前の航空写真を判読して、渓畔域が裸地化しており土砂生産が活発であったと思われる渓流を荒廃渓流(+)、渓畔域は植生に覆われており平常時の土砂移動があまり活発ではないと思われる渓流を(-)として表2右欄に記入した。なお、本研究における植生とは木本植生のことを指すものとする。
