## 土石流区間に配置されたコンクリートスリット砂防堰堤の

### 改良の必要性・改良方法の選定についての一考察

青森県県土整備部 河川砂防課

株式会社 パスコ 森田真一・○吉田圭佐

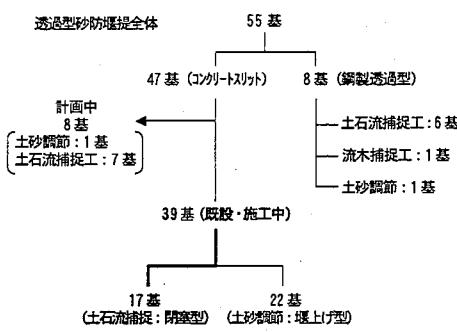
図1 透過型施設の内訳

総数55施設であり、その内訳は図1に示すとおり、

- コンクリートスリット砂防堰堤 ; 47施設
- 鋼製透過型砂防堰堤 ; 8施設

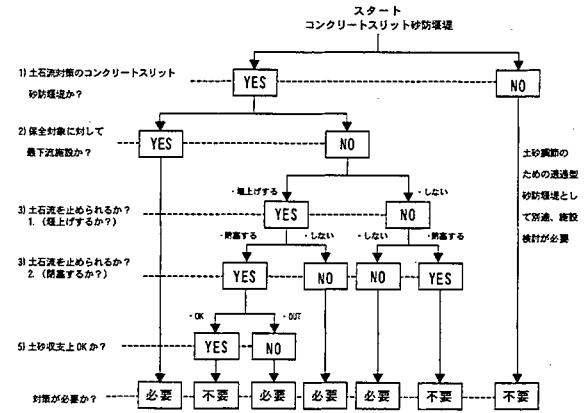
図3 改良が必要な施設の抽出フロー

- 土石流対策のコンクリートスリット砂防堰堤か
- 保全対象に対して最下流か
- 土石流を止められるのか
- 土砂収支上、対象土砂量を満足できるか

チェック項目を踏まえ、改良が必要な施設の抽出は図3に示すフローとした。

このフローで改良の必要性を検討した結果、対象となる17施設すべての施設が改良な施設として抽出された。

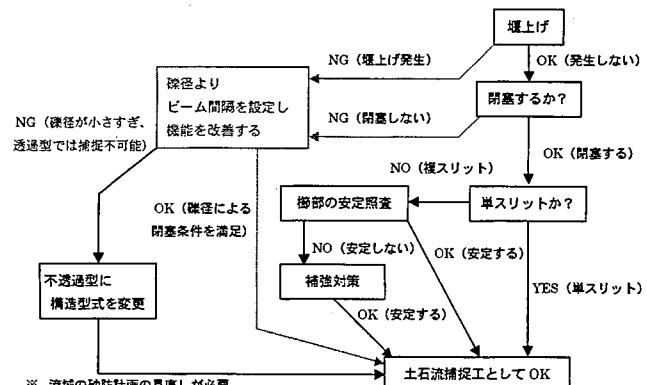
図4 既設コンクリートスリット砂防堰堤の改良フロー

既設コンクリートスリット砂防堰堤の改良フローを図4に示す。

堰上げを軽減させるためには透過部断面を拡大せざるを得ないが、対象施設は既に竣工済み施設もしくは施工中の施設であるため、透過部断面を広くする等の大幅な施設構造の改良は、施工性・経済性も悪く現実的ではない。堰上げが発生し土石流中の最大礫径が透過部まで到達しなかった場合でも、下流側で被害を及ぼす危険のある礫を捕捉すれば災害にいたらない。そのような礫を捕捉するための方法として、鋼製の桿を設置することとした。

しがたって、最大礫径に対してスリット間隔が広い施設の改良についても、(1)と同様、鋼製の桿を用いることで、施設改良するものとした。
