神戸大学都市安全研究センター	沖村 孝
神戸大学都市安全研究センター	鳥居 宣之
兵庫県農林水産部農林水産局治山課	村上 晴茂
兵庫県龍野農林振興事務所治山課	谷本 実
株式会社ダイヤコンサルタント	山浦 昌之
神戸大学大学院	○谷本 育水

## 1. はじめに

## 2. 実験の概要

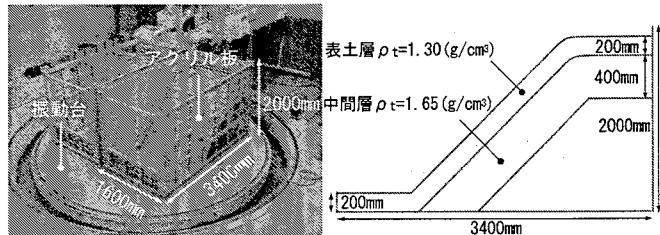
写真-1 土層設置状況

実験土槽は、高さ2000mm、長さ3400mm、幅1600mmのものを用い（写真-1参照）、それを2基、振動台の上に載せて実験を行った。斜面傾斜角度は45°、斜面表面から200mmまでを表土層（ $\rho_f=1.3g/cm^3$ ）、そこから下400mmを中間層（ $\rho_f=1.65g/cm^3$ ）と設定し、土の締固めを行い（図-1参照）、表土層と中間層の間には木工ボンドを水に溶かしたものをつけ付けて不透水層を模擬している。土槽内の土の動きは、斜面側面と斜面表面に取り付けられたマーカーを写真測量によって計測している。模型斜面には、対策工斜面（ロープネットとロックボルトの併用）と無対策工斜面の2種類がある。加速度応答は斜面内に設置されている加速度計（図-2参照）によって計測している。本報では、斜面内に設置されているテンシオメータ（図-3参照）の計測結果をもとに降雨浸透過程の比較を行う。実験は、case1、2、3の3種類である（表-1参照）。加振過程は、正弦波5.0Hzの加振を10秒間行い、加速度は200Galから50Galずつステップ加振を行っていく。case2は750Galまで加振を加え

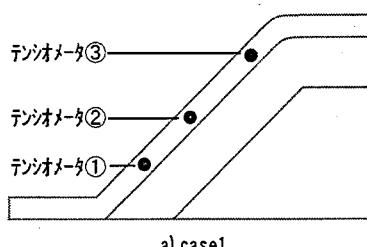
図-3 テンシオメータ配置図

a) case1

b) case2, 3

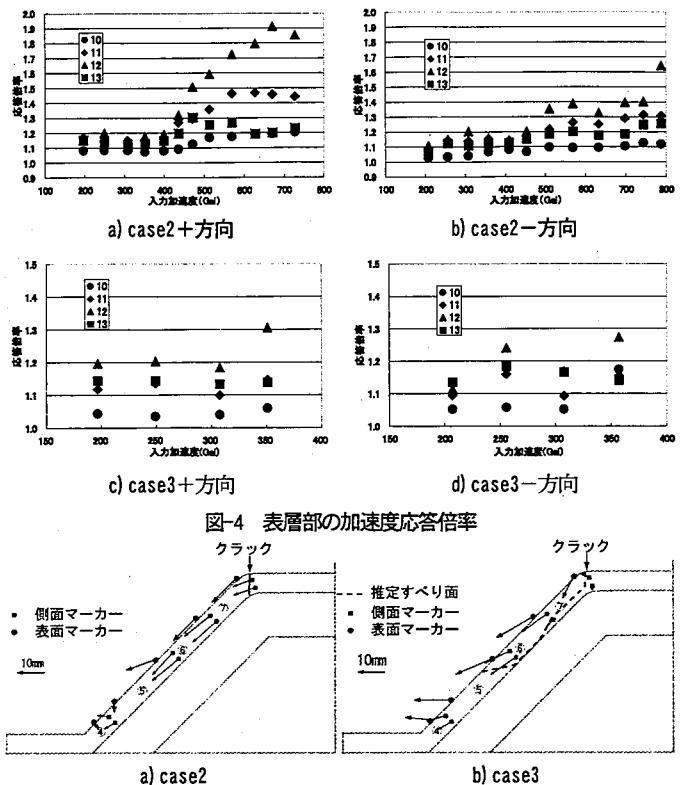
図-4 表層部の加速度応答倍率

図-4にcase2, 3の表層部における加速度応答倍率を示す。これによると、高い位置にある天端、法肩の応答倍率が大きくなっていることがわかる。加振終了時の土槽内の土の変動量を見てもわかるように(図-5参照)、加速度応答倍率の結果と同じく斜面下部と比べて斜面上部での変位量が大きくなっている。つぎに、テンシオメータの計測結果を図-6に示す。加振を与えていないcase1は斜面下部方向から順番に反応を始めている。加振を与えた後に降雨を降らせたcase2, 3はcase1と傾向が変わり斜面上部から反応を始めていることがわかる。この結果を飽和到達時間としてまとめたものを図-7に示す。飽和到達時間とは、降雨開始から計測値である圧力水頭値が0mH<sub>2</sub>O付近で一定値を示し始めるまでの経過時間である。図-7より、加振を受ける事により、降雨量がcase1に比べて少ないにもかかわらず、斜面上部の飽和到達時間が短くなっていることがわかる。これより、加速度応答倍率が増幅されやすく変動量の大きい斜面上部では、浸透性能が上昇したことを示している。また、case3では降雨開始から約8分後に天端の亀裂付近に水が染み出し、降雨開始から約14分後にその表面の水が消散し、降雨開始から15分前後に法面表面の一部から水が染み出してくるのが確認されている。この表面から染み出してきた位置と天端亀裂付近の水が染み出し消散した位置は同じ断面上に位置し、表面から染み出してきている位置の近くにはテンシオメータ⑥が設置されていた。このことから考えると、加振によって大きく変動している場所には透水性の高い領域が形成されていたことが考えられる。しかし、case3のテンシオメータ⑦においてはその傾向が認められない。加振終了時のマーカーの変動量と亀裂の深さから推定されるすべり面(図-5(b)参照)が、テンシオメータ⑦の位置に現れているために測定誤差が生じている事が考えられる。

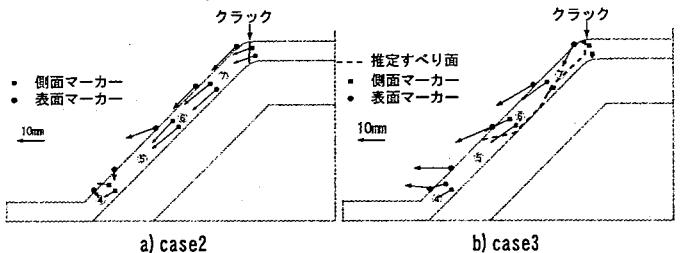
図-5 加振終了後の状況

て法肩部に約230mmの亀裂が発生し、case3は350Galまで加振を加えて約140mm程度の亀裂が発生した（図-5参照）。また本報では、対策工の有無によって降雨浸透過程に大差はないものとして取り扱っていく。
