(財) 砂防・地すべり技術センター  
 国土交通省多治見砂防国道事務所  
 国土交通省中部地方整備局  
 (前 多治見砂防国道事務所)

## 1. はじめに

現在では、都市化の進展により土砂生産源が減少するとともに、山地の植生は回復し、河川への土砂流出は減少していることが伺える。当該流域におけるこのような状況の変化には、砂防事業が寄与していることが推察できるが、これまで当該区域において砂防事業の効果を検証した事例は少ない。そこで、本論では、庄内川直轄砂防区域における土砂生産・流出実態を把握した上で、砂防事業の効果を検証した結果について報告する。

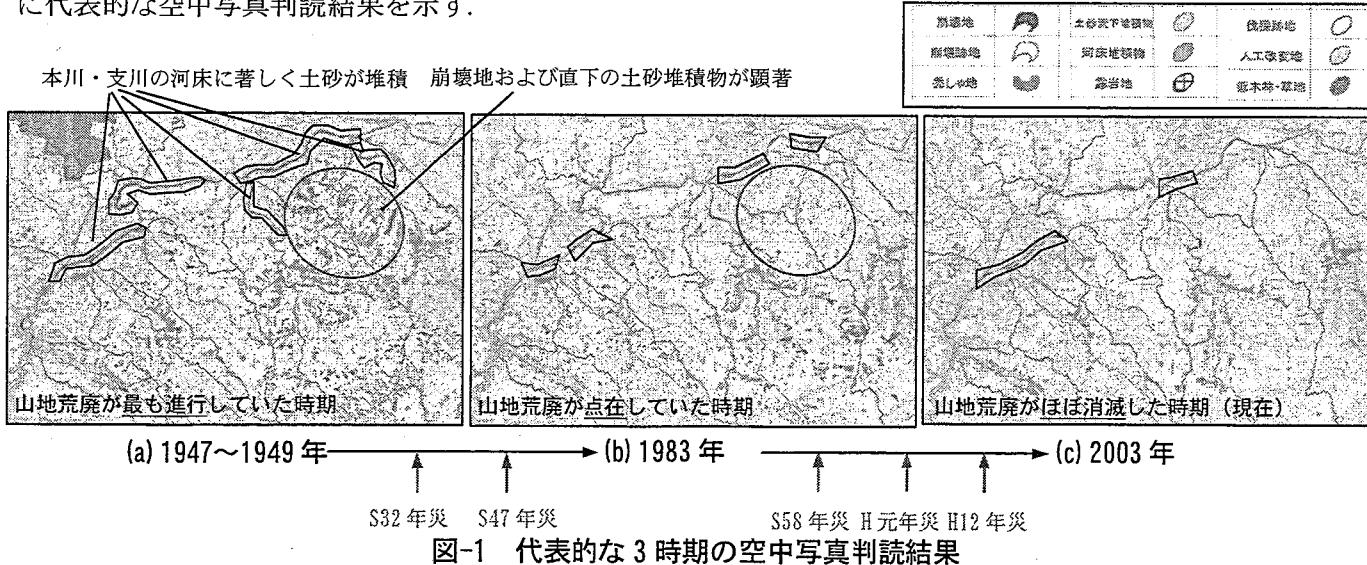
土砂生産・流出実態は、過去から現在までの土砂生産源や河道内の土砂堆積状況の変化を、当該区域の空中写真判読（1947～1949年、1970年、1974年、1983年、1989年、2000年、2003年の7時期で実施）により把握するとともに、過去の災害や砂防事業に関する記録の調査、現地での地形条件の確認を行うことにより分析した。図-1に代表的な空中写真判読結果を示す。

図-1の(a)では、他の2時期(b)(c)と比較して、流域全体に崩壊地が分布するとともに、崩壊地の直下において、土砂が面的に多く堆積している。また、本川の河床においては、図-1(a)と比べて、(b)(c)では、土砂の堆積範囲が減少する傾向を示す。

図-3に事業実施時期と施設規模の関係を示す。図より、事業着手時から1960年代にかけては、有効高5m未満の施設が多いことが分かる。これらの施設と図-1の空中写真判読による荒廃地を重ねた結果、これらの施設は、荒廃の進行した土砂生産源に集中的に整備されていることが確認できた。また、1960年代以降の施設は、主に土石流危険渓流に位置するため、土石流対策を考慮したものと考えられる。図-4にこれまでの分析結果を整理して示す。図より、事業着手時から1960年代は、山地荒廃が最も進行していた時期といえる。したがって、当該流域では、当初は、山脚固定等による土砂生産源対策を主目的として、施設を整備してきたと推察され、現在の森林の回復状況や河床状況から、その効果が確認できるため、当初の事業目的は達成しつつあると考えられる。

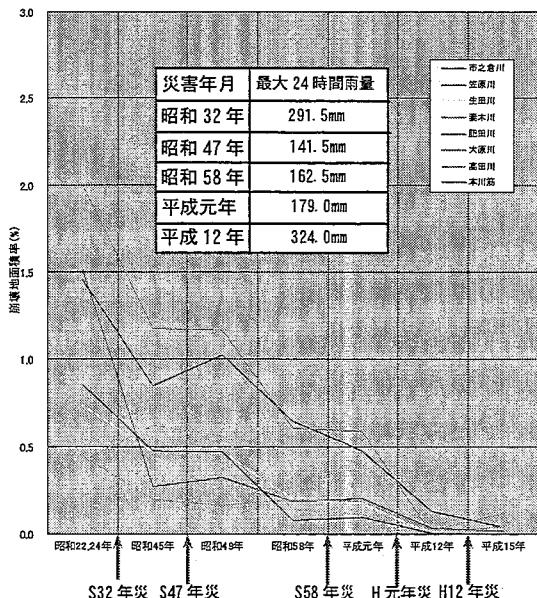
図-2 崩壊面積率の推移と災害実績

次頁の図-2に7時期の空中写真判読による崩壊面積率の推移と、災害実績との関係を示す。図より当該流域の荒廃は、長期的には減少傾向にあるが、降雨イベントが発生した際には、崩壊地が若干増加し、数カ年は減少せずに若干の増加もしくは横ばいの傾向を示す。ただし、降雨イベントによる荒廃も数カ年で元の状態まで回復し、その後は一貫して減少傾向となっていることが分かる。
