## 動画像を使った土砂動態観測システムの一事例

株式会社パスコ コンサルタント事業部 防災技術部

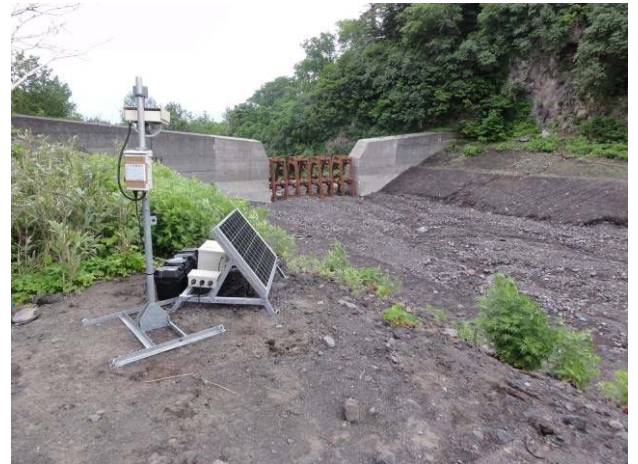
モバイルカメラは、えん堤上流の左岸側から透過部を見通す地点に設置した。

写真 1 設置地点の状況（えん堤上流から下流を望む）
