# 地蔵寺川流域における深層崩壊に起因する土砂災害の被害想定手法について

国土交通省 四国地方整備局 四国山地砂防事務所 伊藤誠記, 平澤良輔<sup>※1</sup>, 田所真路, 村上睦実<sup>※2</sup>  
 国土交通省 国土技術政策総合研究所 内田太郎, 松本直樹  
 八千代エンジニアリング株式会社 横尾公博, 池田 誠, 大塚智久, 長塚結花, ○児玉龍朋  
 (現所属 <sup>※1</sup> 国土交通省 四国地方整備局 河川部 河川計画課, <sup>※2</sup> 国土交通省 四国地方整備局 建設部 都市・住宅整備課)

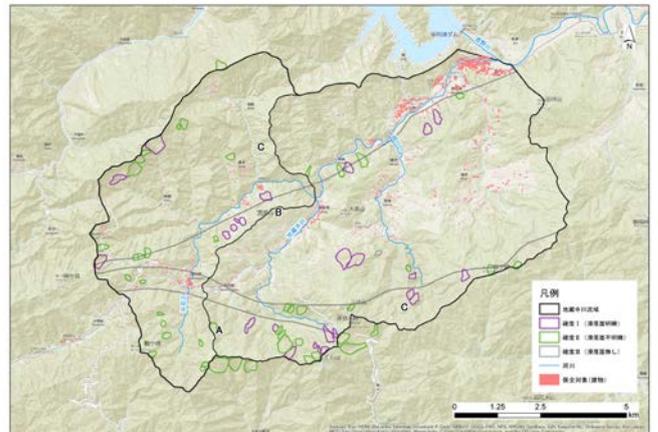
図1 深層崩壊検討分割領域及び深層崩壊跡地(確度検討結果)

資料<sup>1)</sup>によれば、深層崩壊と関連性のある指標として、地質帯や地質構造、地形条件等が示されている。このため、過去に発生した深層崩壊の特徴を分析する単位(以下、「深層崩壊検討分割領域」と記載する)は、検討対象流域に分布する深層崩壊跡地における「地質特性」・「地形特性」・「気候特性」とした。分析の結果、深層崩壊跡地と地質特性との関連性が示唆された。このため、深層崩壊検討分割領域は「地質特性」に基づくこととし、検討対象流域を3領域に分割することとした。(図1, 表1)

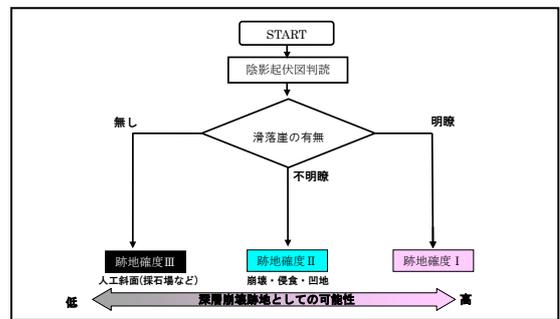
図2 深層崩壊跡地確度の設定フロー

検討に先んじて、既往業務で抽出されている深層崩壊跡地(65箇所)の確からしさ(確度)を精査することを目的としてスクリーニング調査を実施した(図2)。スクリーニング調査では、深層崩壊跡地の「滑落崖」地形に着目し、明瞭・不明瞭を指標にして評価した。その結果をもとに確度を以下の3段階に区分した。結果として、深層崩壊跡地確度Ⅰ(滑落崖明瞭)は25箇所、確度Ⅱ(滑落崖不明瞭)は39箇所、確度Ⅲ(滑落崖無し)は1箇所となった。本検討では、跡地としての確実度の高い層崩壊跡地確度Ⅰを対象として、蓋然性の高い深層崩壊現象の検討を行うこととした。

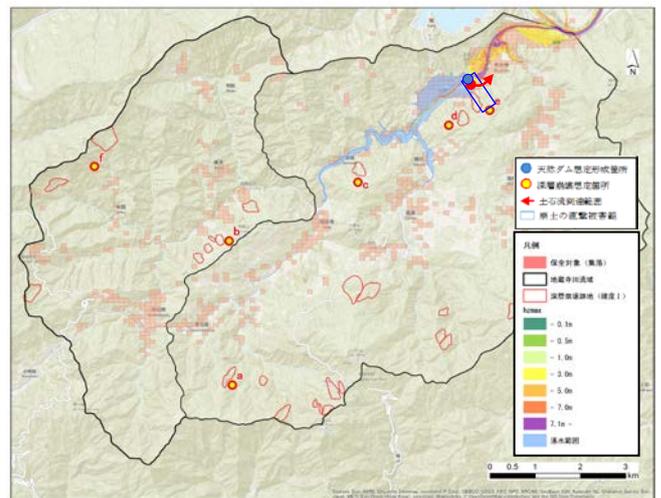
図4 深層崩壊に起因する被害想定図の例

蓋然性の高い深層崩壊現象の抽出結果に基づき、深層崩壊に起因する土砂災害の被害想定を実施した。被害想定箇所は保全対象、地蔵寺川及び平石川の流下能力、微地形分布等から6地点を選定し、深層崩壊に起因する被害範囲を数値計算により把握した。代表箇所の被害想定図は図4に示すとおりである。地蔵寺川や平石川沿いでは深層崩壊に起因する多様な土砂移動形態が想定され、特に天然ダム形成後の越流決壊による土石流によって下流域への氾濫被害が想定される。一方で、想定箇所bのように流域の上流域で天然ダムを形成した場合や、崩壊規模が大きい場合には、長期間継続型に分類される事例も認められた。なお、本検討は深層崩壊に起因する土砂災害の被害範囲を網羅的に示したものではない。今後、LPを用いて斜面の微地形判読及び現地踏査等を実施し崩壊の発生が懸念される斜面を抽出することや、数値シミュレーション実施ケースを増やすことが必要と言える。

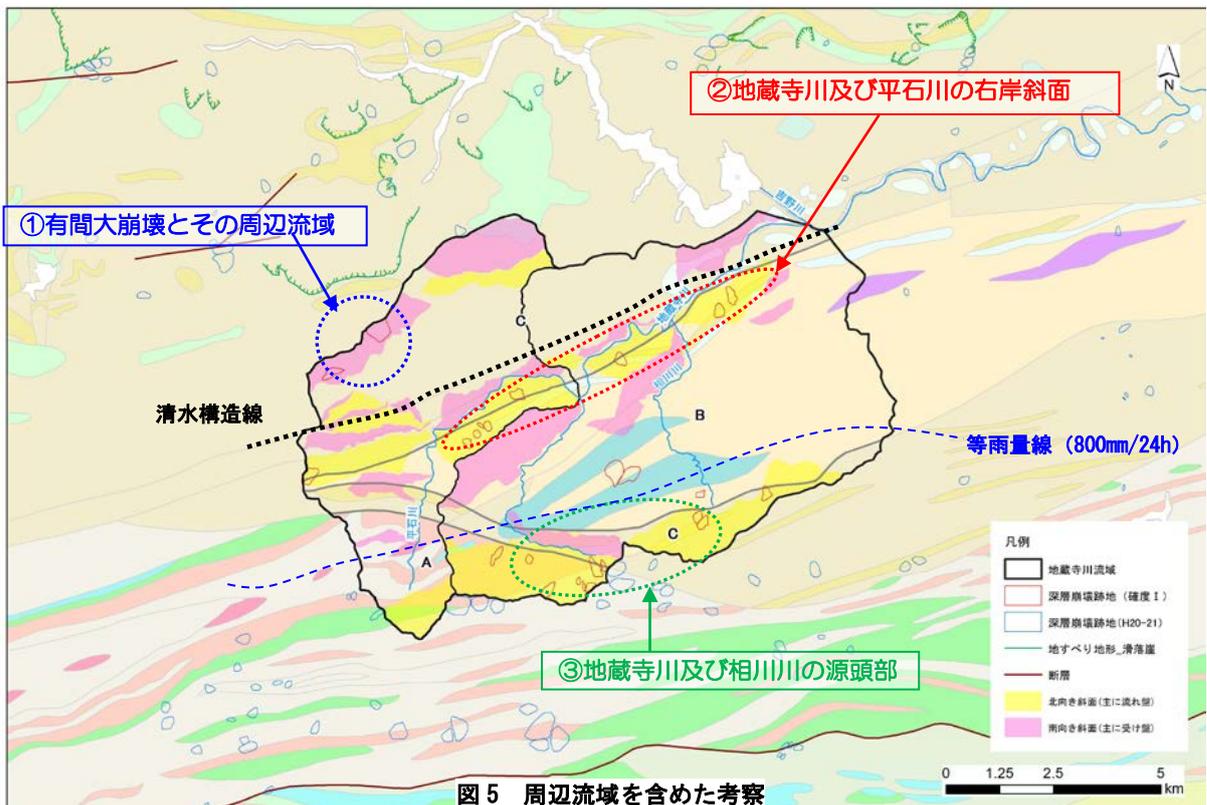
図5 周辺流域を含めた考察

##### (2) 周辺流域を含めた考察(図5)

表1では、地蔵寺川流域における蓋然性の高い深層崩壊現象の抽出結果を示した。ここでは、周辺流域の地質的特性を含めて蓋然性の高い深層崩壊現象を考察することで、対象流域において今後、深層崩壊の発生する可能性のある地域を評価した。

⇒地蔵寺川流域における深層崩壊跡地は主に流れ盤斜面で発生しているが、有間大崩壊(1854年の安政南海地震)及びその近傍の深層崩壊は、受け盤斜面で発生している。また、源頭部には断層破碎帯が認められることから、地震による外力を受けた斜面かつ、破碎帯からなる脆弱な岩盤が分布する箇所での深層崩壊発生の可能性が示唆される。

⇒地蔵寺川及び平石川では、右岸側の流れ盤斜面に深層崩壊跡地が分布する特徴にある一方で、吉野川合流後の右岸側斜面には深層崩壊跡地がほと

んど認められない。当該箇所の深層崩壊跡地は、三波川帯と御荷鉾緑色岩類の境界上に清水構造線(断層帯)が近接していることから、構造線沿いの変形度が高く、かつ、脆弱な地質が分布する斜面末端が、地蔵寺川及び平石川の側刻作用で侵食されたことに起因すると考えられる。一方で、吉野川合流後は清水構造線が河川からやや離れた位置に分布している。このため、清水構造線が近接し、側刻を受ける地蔵寺川及び平石川の右岸斜面での深層崩壊発生の可能性が示唆される。

⇒地蔵寺川及び右支川の相川川では、特に源頭部に深層崩壊跡地が多く分布する特徴にある。当該箇所の深層崩壊跡地は、深層崩壊との関係を示唆される山頂緩斜面が近傍に広く分布することに加え、降雨規模との関連性が示唆される。例えば、既往観測結果に基づく評価では24時間雨量800mmの境界は、これらの跡地を包含する。このため、山頂緩斜面が分布し、かつ、降雨規模の大きい地蔵寺川及び相川川の源頭部での深層崩壊発生の可能性が示唆される。
