## 近年の設計エラー事例の傾向と改善に向けた取り組みについて

(一社) 建設コンサルタンツ協会 技術部会 砂防・急傾斜専門委員会  
○宇野沢 剛, 小林 浩, 鈴木秀幸

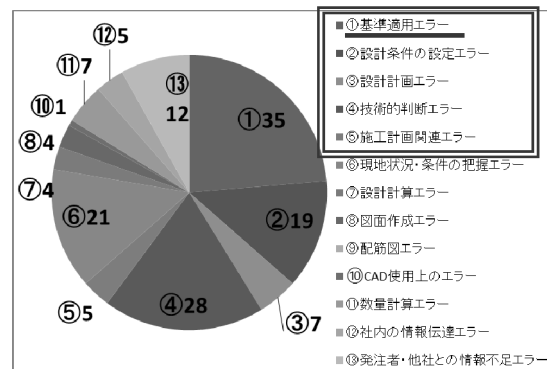
図－1 エラー事例の内容

品質セミナーでは、専門委員会に参加するコンサルタント各社に加え、全国の協会員各社（H28年度より実施）からエラー事例を収集し、各エラーの対応、今後の防止策などを分析し、主だった事例を紹介している。砂防関係については、事例収集はH15から行い、セミナーでの事例紹介はH22から実施している。ここで、砂防設計におけるエラーの傾向を把握するために、エラーの原因について整理した。図－1は収録した設計に関するエラー事例の内容をエラーコード別に整理しものである。これによると、エラー事例の約70%が技術的判断に関わるエラー（エラーコード①～⑤）で、とくに基準適用エラー①が35%と最も多くなっている。

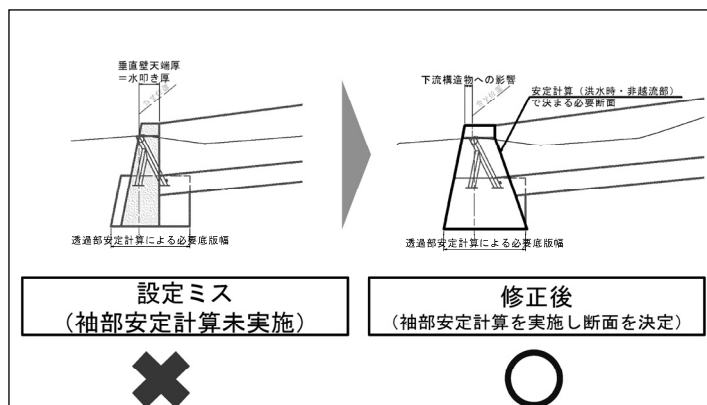
図－2 安定計算エラーの一例

#### (1) 不透型砂防堰堤前庭部へ流木捕捉工を設けた場合の安定計算エラー

1) 内容：砂防堰堤の設計に伴い、前庭保護工への流木対策施設の設置を検討した。閉塞時に流木捕捉工高まで水圧がかかる可能性があるのだが安定計算を行わずに、当該自治体の砂防設計マニュアルにある垂直壁形状（下流 1:0.2、上流直）を採用した。

2) 主な原因：副堰堤の場合、本堰堤と同等の荷重で検討を行うことは理解していたが、“垂直壁”という言葉のみに引っ張られ、本来副堰堤と同等の構造物であるにも関わらず、“安定計算不要”との安易な判断を行ったこと。

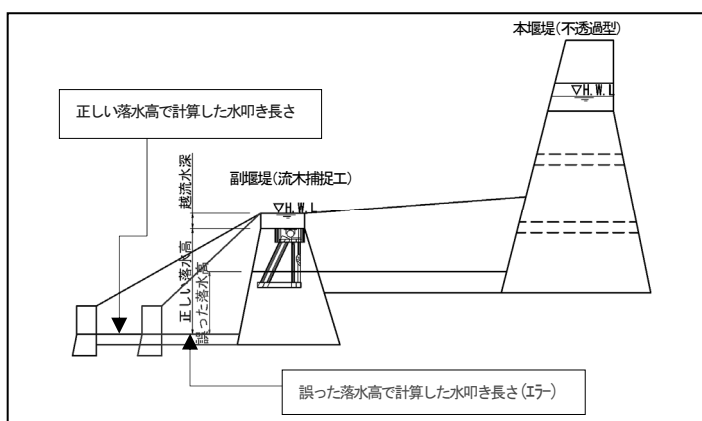
図－3 水叩き長設定エラーの一例

#### (2) 副堤流木止めの水叩き長設定エラー

1) 内容：流木捕捉工下流の水叩き長の設定に際して、捕捉後の水の流れについて考慮できておらず、誤った落水高を設定したことにより水叩き長が不足した。

2) 主な原因：各公式に対する理解の不足。設計目的構造物の機能などに対する想像イメージの不足。
