## 水文データを活用した崩壊予測—火山性地質を例に—

CROSS-ENGINEERING ○清崎 淳子

鹿児島大学農学部 地頭菌 隆・宮本 祐成・角之上 真由・木場 彬人・水流 龍馬・西村 富美江

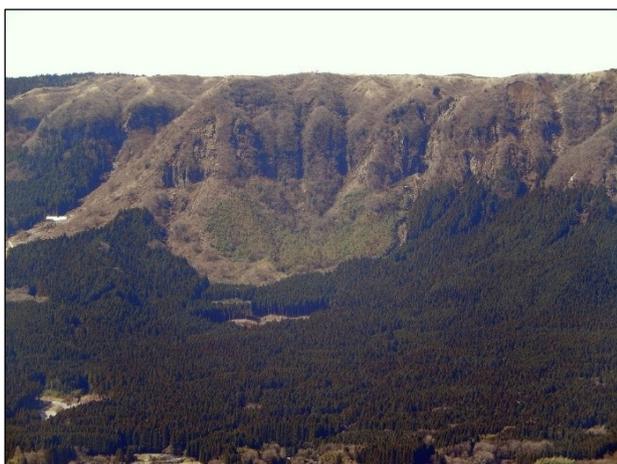
写真1 阿蘇カルデラ北西壁に見られる地形的特徴

写真 1, 2 に阿蘇カルデラ（阿蘇谷側）のカルデラ壁を中央部から西側、東側それぞれ遠望したものを示す。カルデラ西壁ではほとんど渓流水が見られず、東壁では渓流水が多く EC も高い（10～15mS/m）。東壁では湧水が一定標高に配列しており、阿蘇火砕流堆積物の 1 と 2 の境界付近にあたっている。西壁では垂直方向に連立する亀裂が際立っており、外輪山溶岩類の冷却節理の発達に加えて、熊本地震後に詳細な変位分布が指摘された正断層群の存在<sup>2)</sup>も降雨の浸透（透水性）に影響を及ぼしていると考えられる。一方で、豊かな水量を涵養する東壁は植生が豊かであり、背後には緩やかな傾斜が特徴の火砕流台地が広がっており保水性の高い層の重なりが推測される。

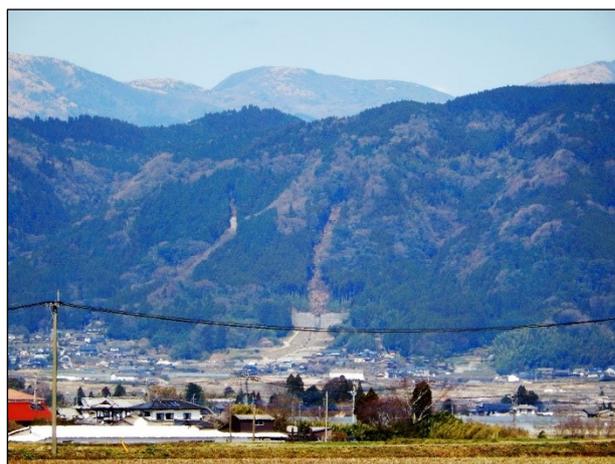
写真2 阿蘇カルデラ北東壁に見られる地形的特徴

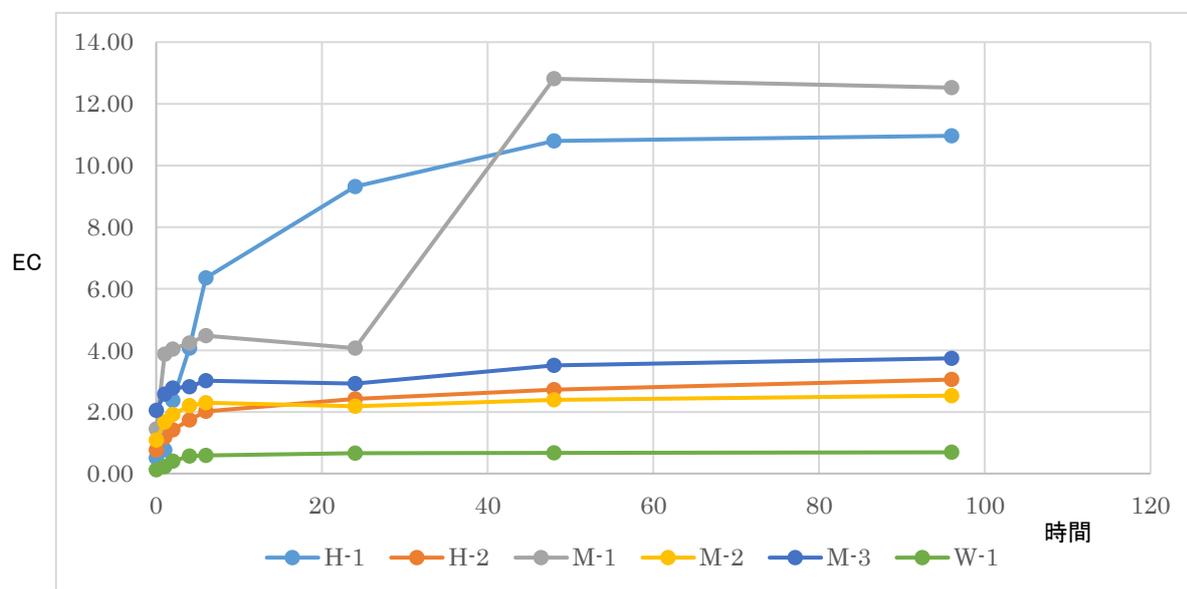
図1 簡易岩石—水反応試験(H-1・2 火山岩, M-1~3 火砕流堆積物, W)

EC の目安としている 10mS/m の値は、火山岩・火砕流堆積物の試料を用いた簡易岩石—水反応試験では 1 日～2 日経過に示す値である。降水は比較試験した精製水と同様、溶出物を含まない低い値であるため、渓流水・湧水の EC が高い値を示すことは、岩石と水の反応時間が長いこと、接触面積が大きいこと、溶出しやすい物質が存在する事を示唆している。地下構造としては、移動距離が長いという点で涵養域が広範囲であることや滞留部分があることなどを示唆し、接触面積が大きいという点では亀裂が多いことや空隙率が高いことが根拠として挙げられる。岩石試料の風化の影響や火砕流堆積物の溶結度の違いにより、簡易試験では明瞭な EC の変化が得られているが、現地計測値との比較により考察した岩石と水の接触面の乾湿繰り返しによる EC の上昇という現象も興味深い。
