有珠山における泥流のテレビカメラによる観測

胆振支庁林務課 若松 幸雄

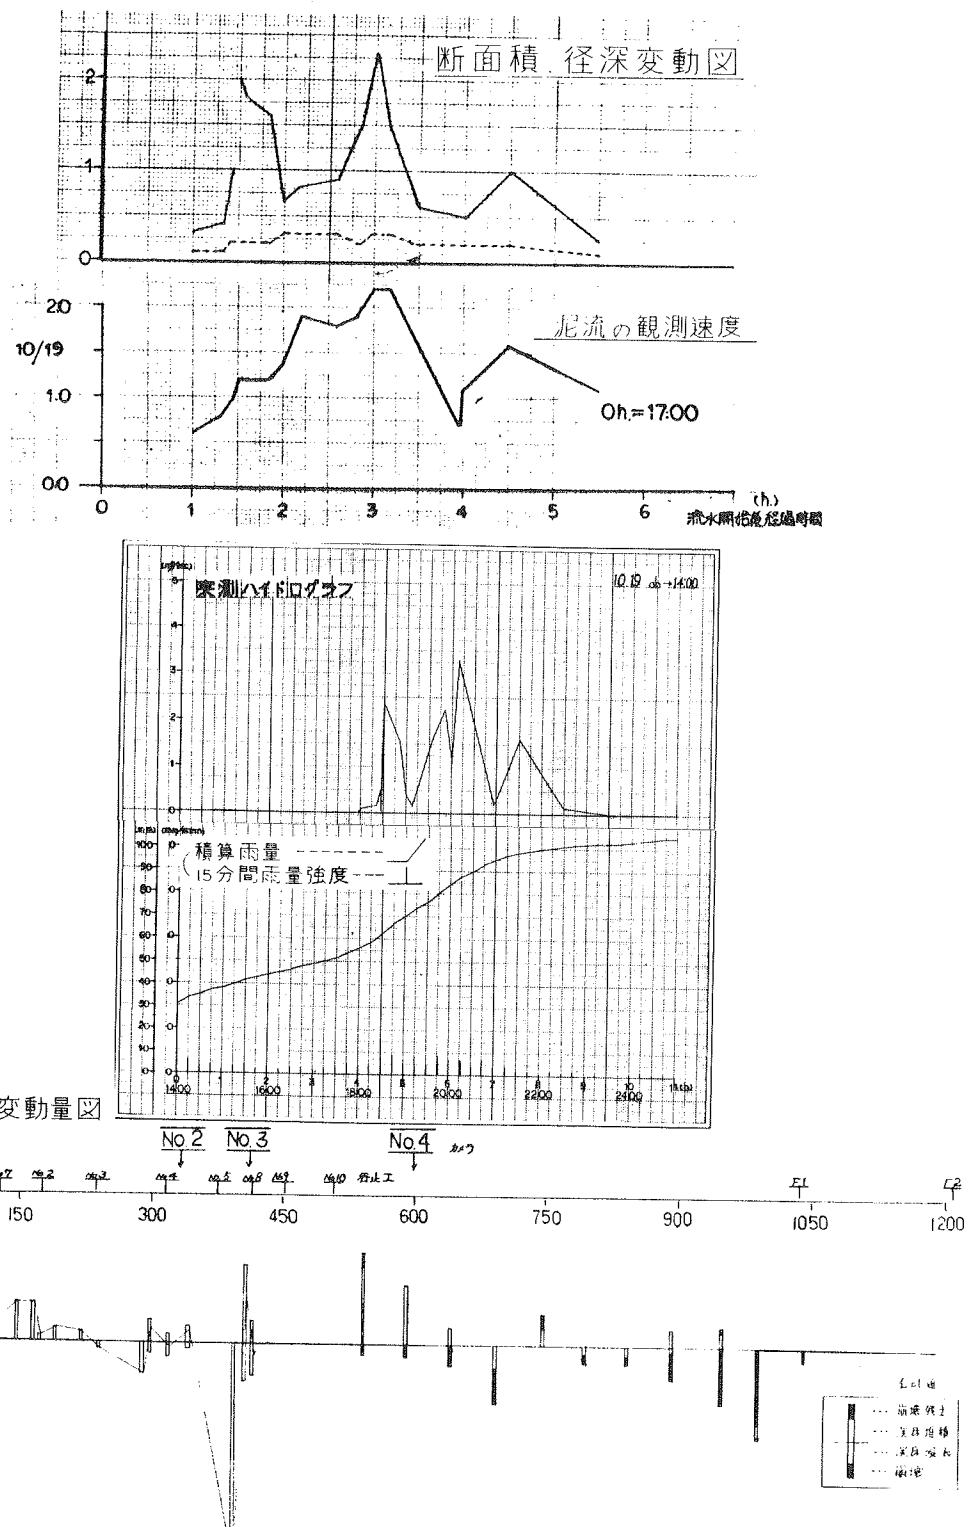
観測期間中V.T.R.に記録された泥流は計6回である。このうち10月19日の泥流について示すと次のとおりである。(次ページ図参照)

4・1 降雨状況 ; ①降雨は10月19日午時より始まり総雨量107.5mm。 ②泥流発生は降雨開始後6時間。 ③泥流発生時までの連続雨量は60mmで、最大時雨量5.0mm

4・2 断面積、径深の変動 ; 断面積は、0.25~2.5m²で、径深は0.1~0.3mm。

4・3 流速 ; 計測された流速は、0.6~2.2m/secであった。

4・4 ハイドログラフ ; 観測により得られた流量は、0.18~3.20m³/secであり、流出時間は7時間20分であった。

4・5 淹床変動 ; SP 600mを境に下流は堆積傾向を示し、上流は洗掘傾向を示すもの、流域内で洗掘と堆積が同時発生している地点、少なくない。
