P-1 グリーンベルト整備基本計画の策定手法について

兵庫県神戸土木事務所 岸田 正 丸目友一郎
アジア航測(株) ○山口直樹 阪口和之
笹木義雄 井上雅仁

本報では、六甲山系グリーンベルト整備計画対象区域の内、兵庫県管轄の約105haの区域を対象に策定した整備計画の策定手法について報告する。

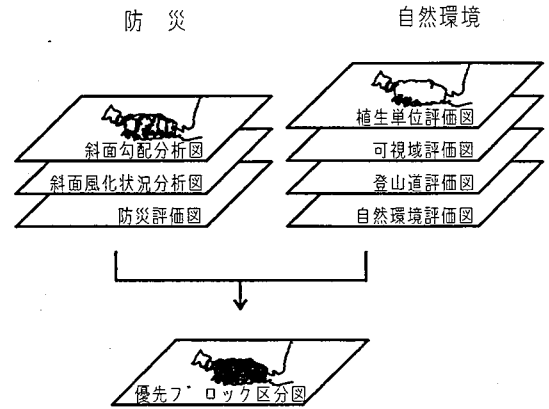
図1 整備ブロック抽出イメージ図

防災面及び自然環境面のそれぞれで区分したランクを、総合的に検討するために図1に示したイメージのように、防災及び自然環境の観点から対象区域を評価した図面を重ね合わせ、防災及び自然環境それぞれ3ランクの整備優先ブロックを抽出し、図2に示した評価マトリックスに従い、最終的に整備ブロックを4つに区分した。
