復建調査設計株式会社	○植田 哲司
復建調査設計株式会社	木村 雄二
復建調査設計株式会社	中瀬 有祐
京都大学大学院農学研究科	水山 高久

## 1. はじめに

本研究では、「ある地域の土砂災害の特性、発生頻度を統計的にまとめることで、その地域の土石流の発生サイクルを推察できるのではないか」という観点から、広島県安芸郡海田町における土砂災害に関する過去の災害資料を収集し、同地区における土砂災害発生の特性、発生頻度等について整理した。

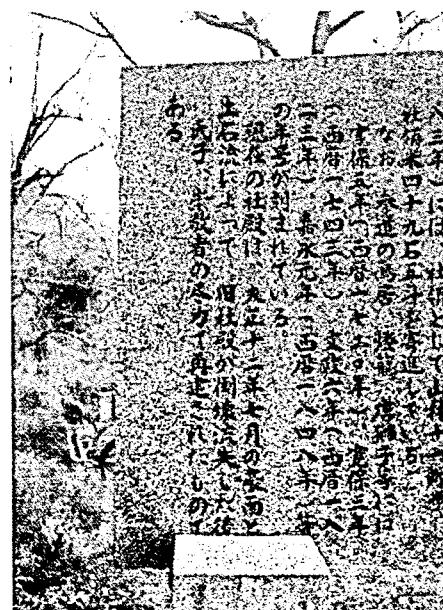
写真-3 被災記録 (春日神社)

大正12年(1923)7月11日には、日の浦山周辺で大崩壊が発生し、春日神社が被災している(写真-3)。記録<sup>1)</sup>では、「春日神社が屋根だけ残して社殿や祭具いっさいが土砂に押し流された」とある。
