079 地すべり抑制工（地下水排除工）の効果について（中間報告） ～平成7年長野県北部豪雨災害を事例として～

長野県土木部砂防課

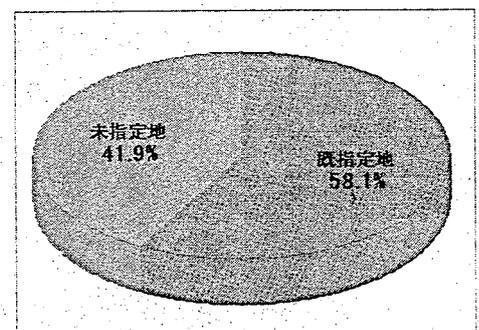
図1 指定別災害発生状況

対象区域内では、43地区で地すべりが発生した。これは、指定233箇所に対して18.5%で災害が発生したことになる。災害発生箇所の内訳は、未指定地で18地区（41.9%）であり、既指定地で25地区（58.1%）であった。既指定地内での発生が多かった。

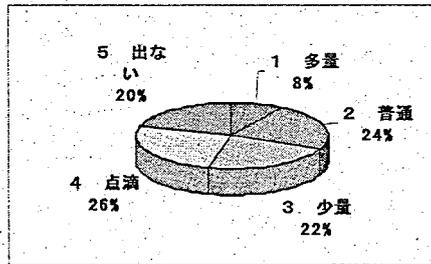
図3 横Boの施工直後の排水量

施工後、点滴であっても地下貯留された地下水が排除され、効果があったと考え、全く効果がなかったボーリング孔は、横Boで約20%、集水Boで約8%であった。

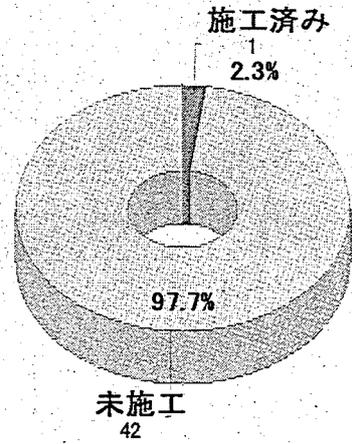
図2 災害発生箇所における対策工施工状況

地すべりが発生した43地区の中で対策工施工地区で発生したのは1箇所のみであった。残り42地区の内、指定地内の未施工ブロックでの発生が24地区であった。当該地区における対策工については、詳細には調査していないが、平成7年災害に対する対策工について、99.6%の箇所で地下水排除工が計画されたことから考えると、主な工種は、地下水排除工であり、抑制工の効果が十分

に発揮された結果となっている。また、対策工は、従来、地すべり現象が著しい箇所から対応しており、こうした、ブロック周辺部での災害の発生率が高いことが伺えた。

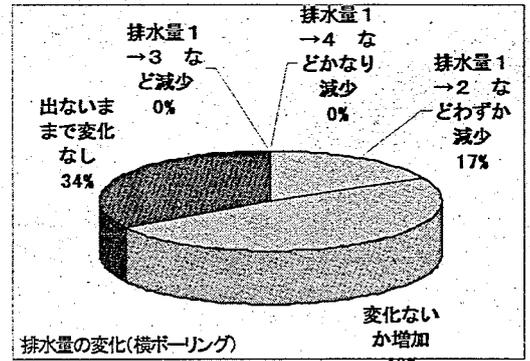
図4 約5年経過後の排水量の変化(横ボーリング)

平成9年度施工箇所について、5年経過後の排水量の変化について、ややデータにばらつきがあり信頼性に乏しいが、わずかでも減少したものが、横Boで17%、集水Boで86%であった。

減少理由としては、施工に伴い効果が発揮されて水位が低下したものと目詰まりによるものが考えられ、それぞれ横Boで53%,47%、集水Boで61%,39%であった。
