東京大学大学院農学生命科学研究科 ○執印康裕, 加藤誠章, 鈴木雅一

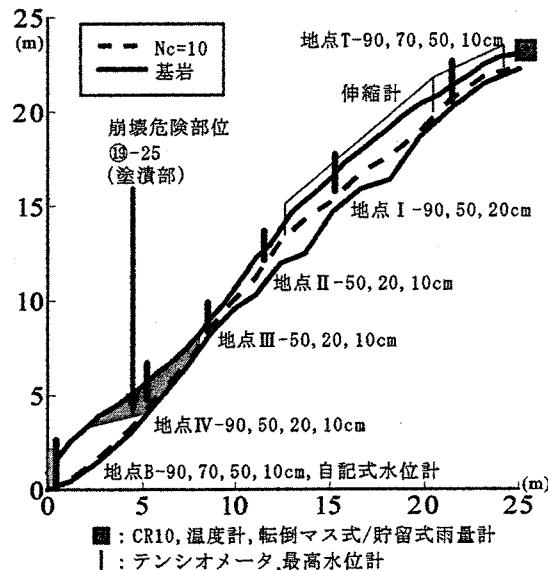
図-1：モニタリング斜面における測器の設置概要

モニタリングシステムは、斜面の地表面変位、土壤水分、地下水位の経時変化を把握するための観測モニタリングシステムと斜面地表面状態の長期時系列変化及び崩壊発生前後における斜面形態の変化を画像として把握するための画像モニタリングシステムの2要素から構成されている。観測モニタリングシステムに求められる水準は、①商用電源のない場所でシステムの作動が可能であること、②崩壊発生時のデータが崩壊とともに失われないこと、③長期の作動安定性を保証するものであること、の3点である。①、②の水準については基本的にバッテリー駆動によるデータロガー(CR-10)と観測センサーを組み合わせ、ロガー本体を崩壊が発生しにくいと考えられる斜面上部の尾根部に固定することにより対処した。なおバッテリーの交換間隔は2週間に1回である。③の水準については、保守点検が容易なように観測センサー部分とロガーをつなぐコードのセンサー側とロガー側の2箇所にプラグをかませ、そのプラグからの測定値をマニュアルでも読み取れるようにしておくことによって観測値のチェック及び欠測が生じた場合の原因の特定が容易に行えるような配線をすることによって対処している。観測モニタリングシステムの観測センサー設置概要を図-1に示す。

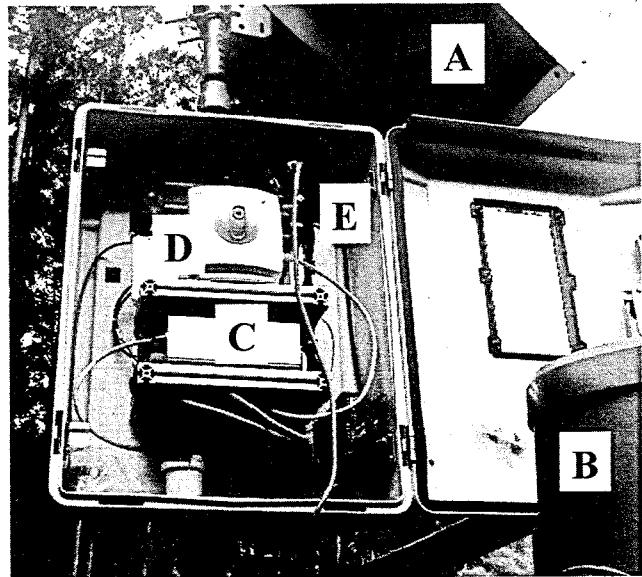
A:太陽電池パネル，B:転倒マス雨量計，C:画像記録部，

D:カメラ，E:データロガー(CR10)

写真1：画像モニタリング装置の概略

画像モニタリングシステムにおいて、動画像と一定間隔で撮影する静止画像の2つのシステムが考えられる。いずれの場合にもカメラを作動させるためのセンサー（降雨、変位等）をトリガーとしたシステムを構築する必要があるが、動画像取得システムを採用した場合、画像容量が静止画像の場合と比較して極めて大きくなり、商用電源のない現地においては動画記録時間が短くなることから、トリガーのタイミングによっては崩壊前後の一連の画像が取得できない可能性が静止画像取得システムと比較して高いと思われる。従って今回の画像モニタリングシステムにおいては時間分解能では動画システムに劣るもの一定時間間隔で画像を取得する静止画像によるシステムを採用した。写真1に画像モニタリング装置の概略を示す。システムの作動は太陽電池パネル（写真1のA）とバッテリーによって行っている。カメラ（写真1のD）及び画像記録部（写真1のC）の作動は転倒マス式雨量計（写真1のB）によるパルス入力値とロガー内蔵タイマーに対応するデータロガー（写真1のE）によって制御されており、任意の降雨基準に及び任意の時間間隔に対応したカメラの作動が可能となっている。カメラの作動タイミングは初期設定として降雨に関係なく正午に1回画像を取得し、降雨開始時点（雨量0.5mm）で10分間隔、積算雨量が50mmの時点で5分間隔で作動し、1時間以上降雨が記録されない場合には初期設定に戻るように設定してある。なお画像モニタリング装置はモニタリング斜面向かいの南向き斜面上部の尾根部に設置した。

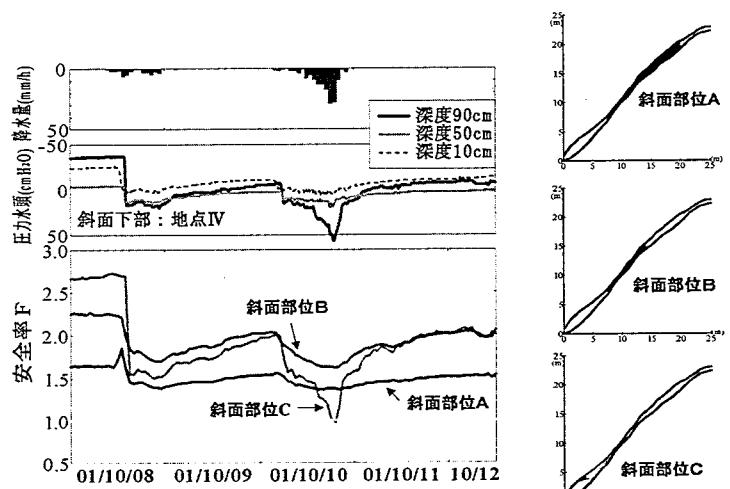
図-2 斜面観測地点IVにおける圧力水頭の変化と斜面安全率の変化

観測されている斜面土層水分の状況から、降雨に対応して乾燥と湿潤を繰り返し、斜面、上部に比較して斜面下部の方が比較的湿潤であること、夏期の無降雨時には斜面上部、下部ともに土層内の深部にまで乾燥が進んでいく経時変化が把握されている。図-2は2001年10月8日から12日にかけての（期間中の最大日雨量160mm）観測結果の一部及びそれに対応した斜面部位毎の多平面安定解析手法による安全率の変化を示したものであるが、10月10日の時点において斜面下部の安全率が最小になっており、表層崩壊が斜面下方より先に発生する可能性が高いことを示している。写真-2は画像モニタリングシステムによって取得された斜面状況の一例であるが、今後、画像より得られる崩壊発生前後の斜面変化と図-2に示したような斜面内部の水分状態の経時変化を比較検討することで、より詳細な表層崩壊発生機構の解明を進めていく予定である。
