効率的かつ効果的な既設砂防堰堤等の維持管理手法（点検）に関する提案

○原田紹臣, 野口恵実 (三井共同建設コンサルタント株式会社)
 森川祐司, 西岡恒志 (和歌山県)
 石川芳治 (東京農工大学大学院)

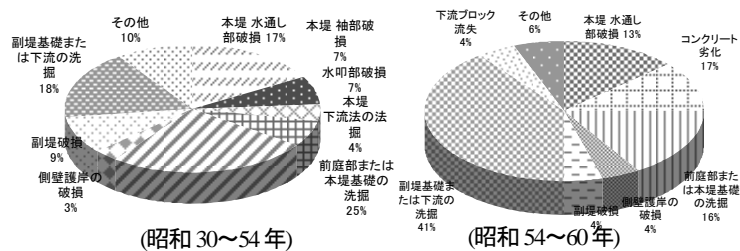
図-1 既設砂防堰堤における形態別災害件数¹⁾

前表-1, 図-1に示すとおり、被災実態の半数は、本堤や副堤等の基礎洗掘による大規模な被災であり、その他は、袖部や水通し部等の軽微な被災である。なお、被災件数は、年代別で変化は無く、約10件/年程度であるが、被災部位が主部材の本堤から副部材の副堤等に変化している。想定される要因としては、昭和30年代までの砂防堰堤の主材料が、練石積堰堤や粗石コンクリートが主流であり、その後は、純コンクリートが主体に変化し強固になったため、本堤周辺に変状が生じたと推測される。

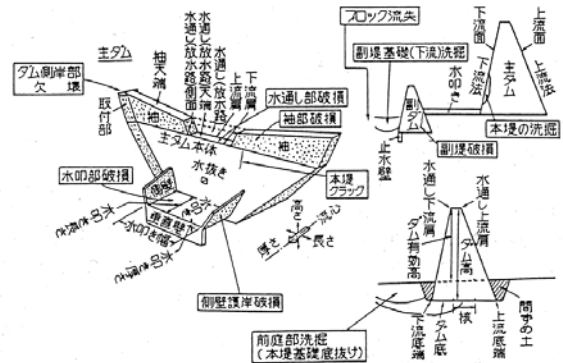
図-2 既設砂防堰堤の各部の名称と災害形態の分類¹⁾

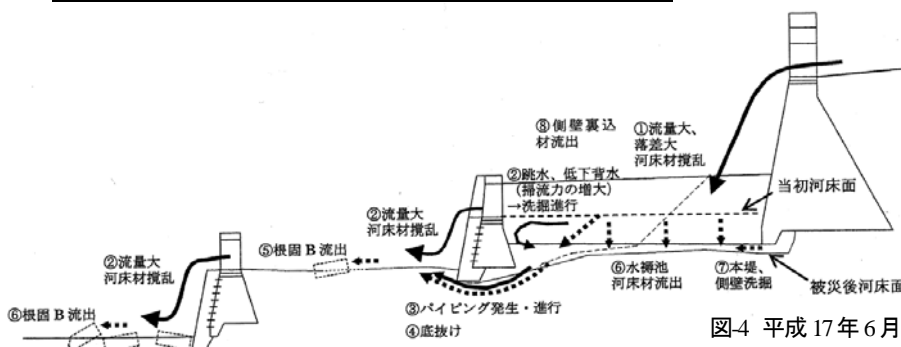
図4 平成17年6月出水によるサブ谷砂防堰堤の被災過程模式図³⁾

近年の被災事例として、平成17年6月の出水により、実際に被災した常願寺川サブ谷砂防堰堤の報告³⁾によると、図-3、4に示すとおり、構造物の基礎洗掘やパイピング等の要因となっている。

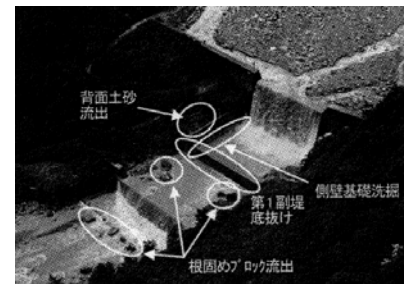
図3 平成17年6月出水による主な被災状況³⁾
