溪流を横断する道路における土砂流出の降雨特性に基づいた管理基準策定の基本方針

株式会社 エイト日本技術開発 ○佐藤丈晴
山口大学工学部 古川浩平

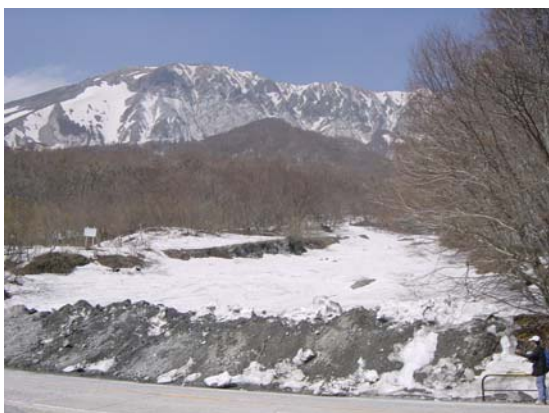
写真-1 大山沢の状況

大山環状線を構成する主要県道 45 号線（倉吉江府溝口線）は、大山沢と呼ばれる 3 つの溪流を横断している（写真-1）。豪雨時には、たびたび土砂流出に起因した通行止めが実施されてきた。この 3 溪流を横断する区間は、事前通行規制区間に指定されており、基準雨量が設定されている。

大山沢は 3 つの溪流の総称であり、一の沢、二の沢、三の沢と呼ばれている。写真-1 は、道路が溪流に入っているというよりも、道路上を溪流が下っているという状況を示している。
