## 2011 年霧島山(新燃岳)噴火後の降雨流出、土砂流出特性について

(独) 土木研究所 ○山越隆雄、木佐洋志、石塚忠範  
 国土交通省九州地方整備局 杉山光徳  
 (株) 富士通研究所 瀧口茂隆

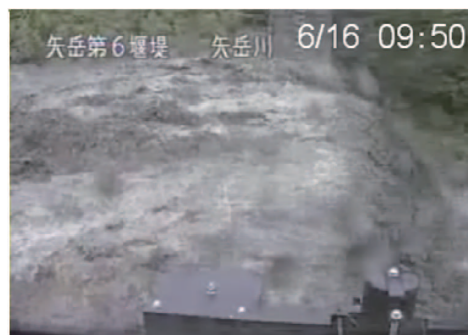
図-2 監視カメラの画像例 (矢岳川)

霧島山(新燃岳)周辺の砂防堰堤が設置されている主な溪流の監視カメラからの映像から、出水時の流量を推定した。10分おきに、堰堤水通し部を越流する流れの水位を読み取るとともに、表面流速が読み取れる場合には、それも読み取った。そして、両方が読み取れた事例について、水位と流速の間に Manning 式を仮定することで粗度係数を逆に推定した。溪流毎に得られた粗度係数を用いて、10分毎に読み取った水位を流量に換算して、ハイドログラフを作成した。

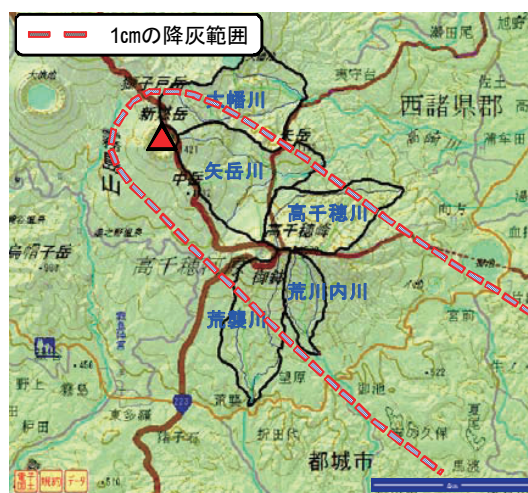
図-1 ハイドロ作成溪流位置図

以上のようにして、6月の6月16～19日、そして、6月25日の降雨に対して、矢岳川、高千穂川、大幡川、荒川内川、荒襲川の5溪流におけるハイドログラフを求
