## 田上山地における山腹工施工地の植生遷移と表層安定効果

国土交通省近畿地方整備局河川部 木下篤彦<sup>\*1</sup>、関根隆好（<sup>\*1</sup>: 現（独）土木研究所）

アジア航測株式会社 船越和也、梅村裕也、磯嶋治康、○黒岩知恵

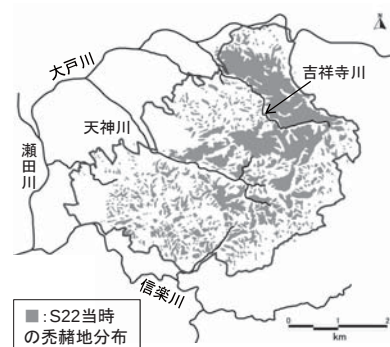
図-1 調査対象箇所的位置

田上山地（図-1）は、滋賀県大津市に位置し、瀬田川左支川の大戸川に流入する天神川や吉祥寺川等を含む区域である（約18km<sup>2</sup>）。標高は100～600mで、地質は黒雲母花崗岩により構成される。植生は主にアカマツ林で、天神川の上流部等には小面積ではあるがコナラなどの落葉広葉樹林が分布している。田上山地では、年代によって山腹工の工法が異なり、明治30年以降より山腹基礎工を伴う山腹工工事が実施されるようになり、昭和25年以降は、砂防植栽木の生育促進を目的とした間伐・施肥等の保育工が施工されている（琵琶湖工事事務所、1998）。山腹工の効果により、平成21年現在の禿禿地面積は、昭和22年当時の2%にまで減少している。

田上山地の最大樹高区分図を図-2に示す。昭和20年代までは広範囲に禿禿地が分布していたのに対し（図-1）、平成21年現在では、禿禿地はほとんど見られず、樹林が面的に回復し、場所によっては最大樹高が15m以上に達する樹林が分布している。保育工が導入された昭和～平成時代の山腹工施工地では、それ以前の施工地に比べて、樹高が高い傾向を示す。特に、東側に位置する昭和初期～昭和50年代に施工された範囲では樹高は15m以上と高い。西側に位置する昭和60年代以降に施工されたエリアでは、施工後15～25年程度と比較的新しいため、樹高は低い傾向を示すが、最大樹高は10m程度に達しており、山腹工と保育工の効果により、順調に植生が生育している。
