島原半島の災害地名について

(元)九州地方整備局雲仙復興事務所 田村圭司^{※1}、前田昭浩^{※2}、水田貴夫^{※3}、荒金恵太^{※4}
 (現) ^{※1}近畿地方整備局六甲砂防事務所、^{※2}九州地方整備局河川部、
^{※3}福岡国道事務所、^{※4}都市局公園緑地景観課
 株式会社 建設技術コンサルタント 古賀省三、○増田考造

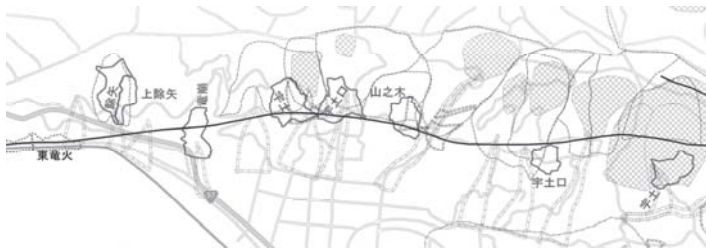
千々石町北部と、布津町では、活断層沿いに、深層崩壊跡地が見られ、また、その下流は、土石流危険渓流になっている。また、その断層をなす斜面沿いに、「宇土」「崩」「ノキ」などの崩壊を意味する地名が並んでいるのが確認された。

図-2 千々石断層付近の拡大図

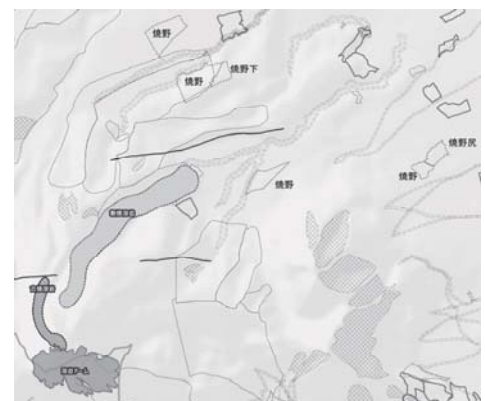
図-4 普賢岳東側に位置する「焼野地名」

島原市の普賢岳東側には、「焼野」地名が数箇所存在した。眉山の下に見られる「焼野」「焼野尻」を除くと、同じような標高の位置に、「焼野」地名が存在していることを見ることができる。1792年に流出した新焼溶岩の先端位置に近い位置である。
