砂防構造物等設計業務における設計エラー防止の取組について

建設コンサルタンツ協会本部砂防急傾斜専門委員会 ○片山 哲雄、小林 浩、松本 隆  
同照査特別WG 高橋 研二

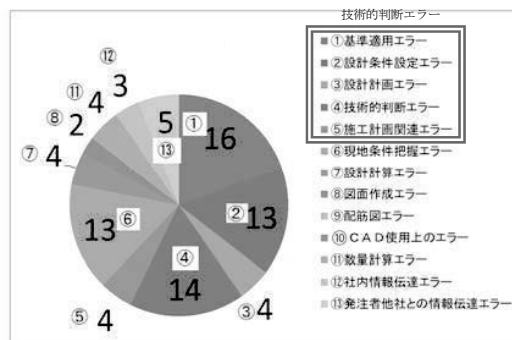
図-1 エラー事例の内容

砂防設計におけるエラーの傾向を把握するために、エラーの原因について整理した。図-1は収録したエラー事例の内容をエラーコード別に整理したものである。エラーコードとは、エラー事例と協会会員各社から収集する際にエラー分類するためのもので、他部門（道路、橋梁、河川構造物）と統一の分類としている。

これによると、エラー事例の約60%が技術的判断エラー（エラーコード①～⑤）、また、約40%が技術的原因以外の要因（エラーコード⑥～⑬）となっている。

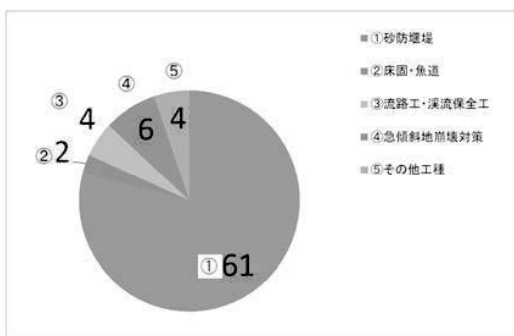
図-2 エラーが発生した工種分類

次に、図-2では砂防施設の工種別にエラー件数をとりまとめた。これによると、「砂防堰堤」のエラーが多く全体の約80%を占めていることがわかる。この砂防堰堤に関するエラーの内訳についてとりまとめ、図-3に示した。ここに示すように、安定計算時のエラーが8件、前庭保護工のエラーが7件と多くなっているが、その他の項目についても大差なくエラーが報告されている。このように、特定の検討項目

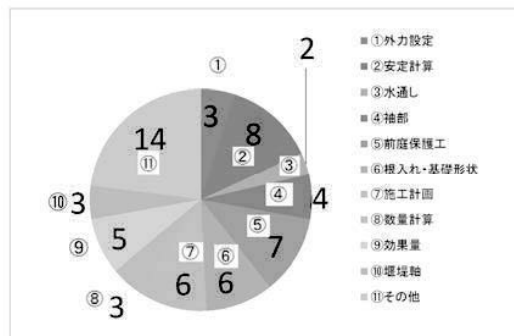
図-3 砂防堰堤に関するエラーの内訳

エラーが集中するのではなく、全ての検討項目にエラーの可能性が潜んでいることがわかる。

砂防設計におけるエラーは、「砂防堰堤」に関するものが最も多い。分類については、図-3に示すとおりである。この①～⑪の内数多い②「安定計算」と⑤「前庭保護工」⑥「根入れ・基礎形状」⑦「施工計画」についてそのエラー事例の内容を分析して整理する。

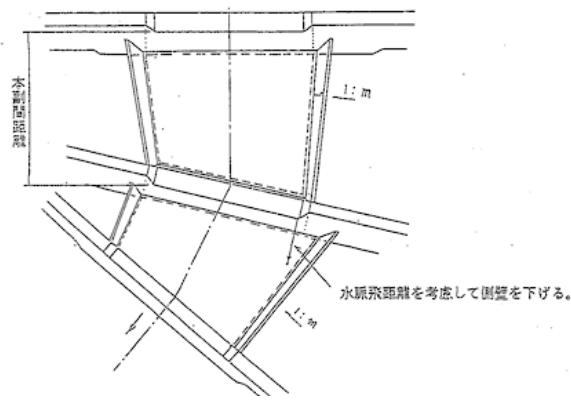
図-4 屈曲部の前庭保護工の配置

単純な計算違い、取り違いが主であるが、パターンとしては屈曲箇所の間違いも目立った。

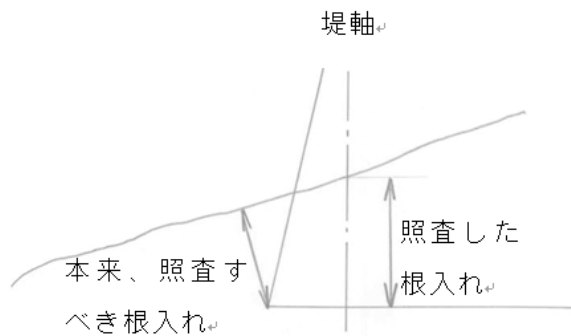
図-5 根入れエラーの一例

根入れの取り方の違い、チェック不足が多い。カットオフの根入れ形状の認識違いも見受けられた。
